Bomen Effect Analyse Manegeterrein Middenweg Oudekerk aan de Amstel

Projectnummer:	17P2100033
Opdrachtgever:	M.S. Brandenburg Ontroerend Goed T.a.v. de heer M.S. Brandenburg Postbus 138 1390 AC Abcoude
Vestiging:	Pius Floris Boomverzorging Amsterdam
Procesmanager:	Dhr. H. Werner
Contactpersoon:	Dhr. J.V.C. Wernsen
Telefoon:	020-4974080
Onderzoeker & auteurs:	Dhr. D. Vriend, European Tree Technician Dhr. J.V.C. Wernsen, European Tree Technician, Geregistreerd taxateur bomen (NVTB)
Datum:	4 oktober 2022
Versie:	V3

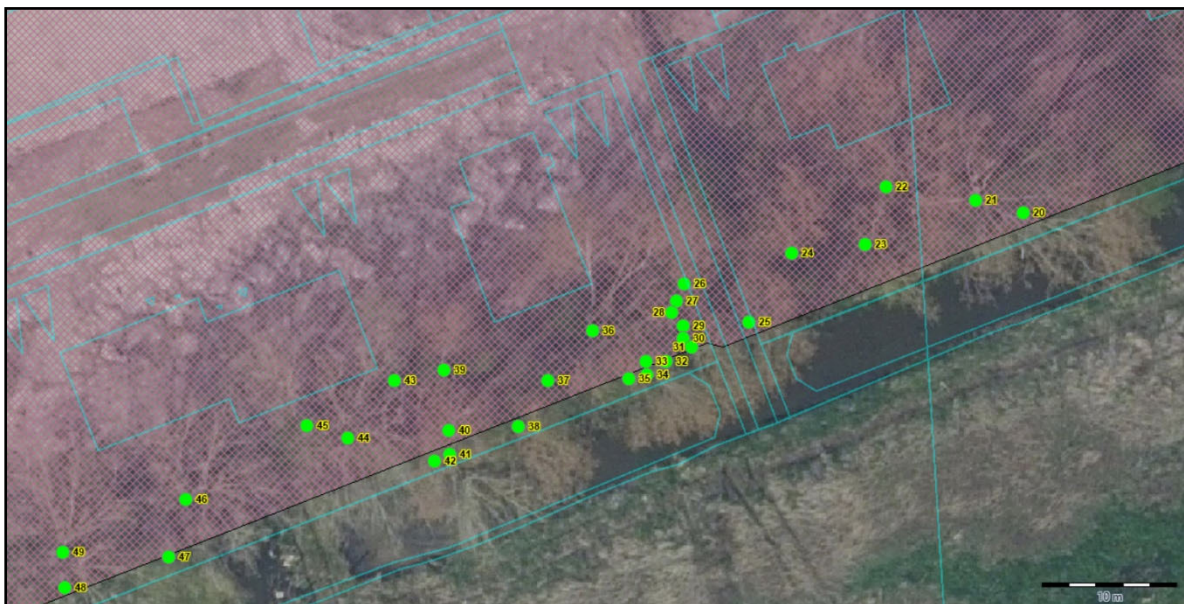
Figuur 3: Ontwerptekening HOLENDRECHTWG_werkbestand_28 (DWG) (blauwe lijnen) en bestaande bomen (groene stippen). Het paars gearceerde vlak illustreert de contouren van de ophoging.

Aan de randen van de kavels en het ophooggebied zal een talud worden aangebracht (onder andere binnen de strook van bomen 32, 33, 34, 35, 38, 41, 42, en 47 in figuur 3) ten behoeve van de sloot. Deze sloot loopt nagenoeg rondom het terrein. Hierdoor zullen nieuwe watergangen worden gegraven (nabij boom 56) en bestaande sloten/greppels worden verruimd (noordzijde). Aan de noordzijde vervalt of wordt de ondergrondse groeiplaats voor bomen 1 en 7 en het aanwezige struweel sterk ingeperkt.

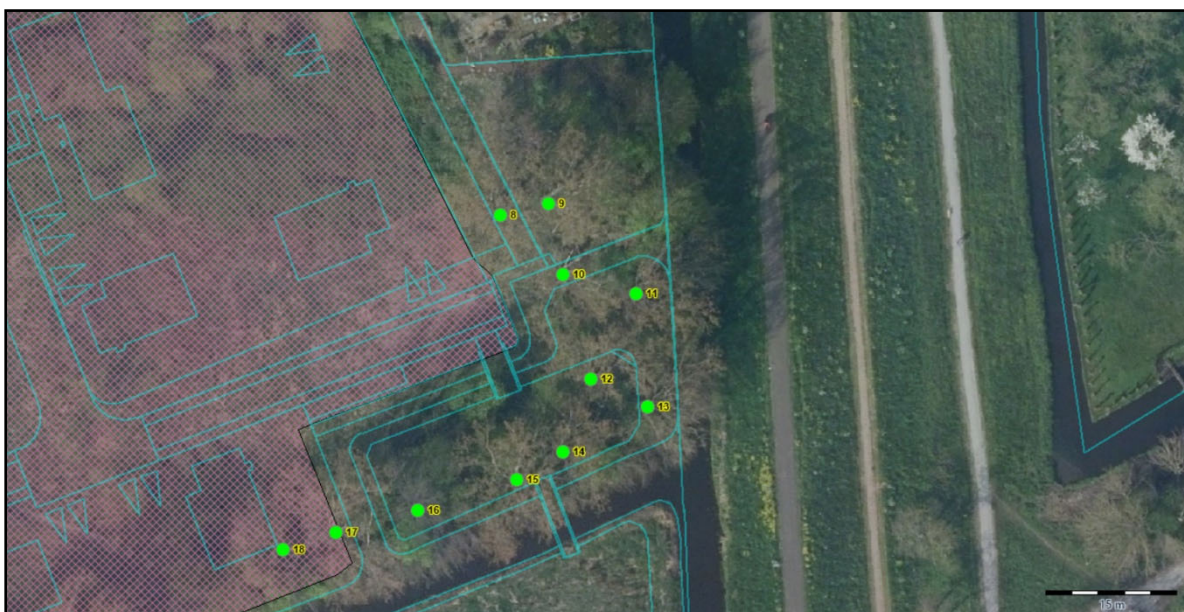
Figuur 4: Situatie nabij bomen 8 tot en met 18 waarbij graafwerkzaamheden zullen worden uitgevoerd.

Bomen 8 tot en met 17 vallen binnen de invloedssfeer van graafwerkzaamheden. Hier zal een eiland worden gecreëerd waarbij een nieuwe sloten en een talud wordt aangebracht (figuur 4 en 2). De groeiplaats van de bomen zal worden afgegraven. Omdat er sprake is van een hoge grondwaterstand dient een minimale stabiliteitskluft worden aangehouden die gelijk ligt aan de kroonprojectie. Deze maatvoering is van belang om de stabiliteit voldoende te kunnen garanderen. Ontgravingen binnen het projectgebied kunnen direct leiden tot instabiliteit en dienen daarom voorkomen te worden.

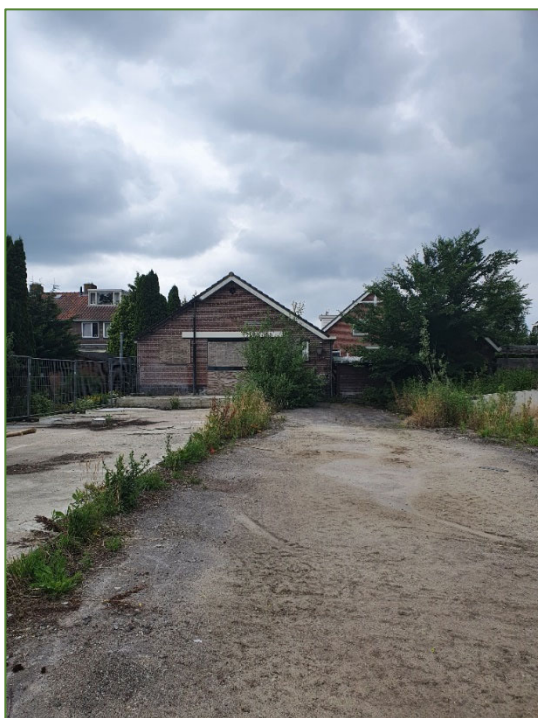
De foto (links) toont de nog staande schuur met daarnaast de geknotte populier nr. 58

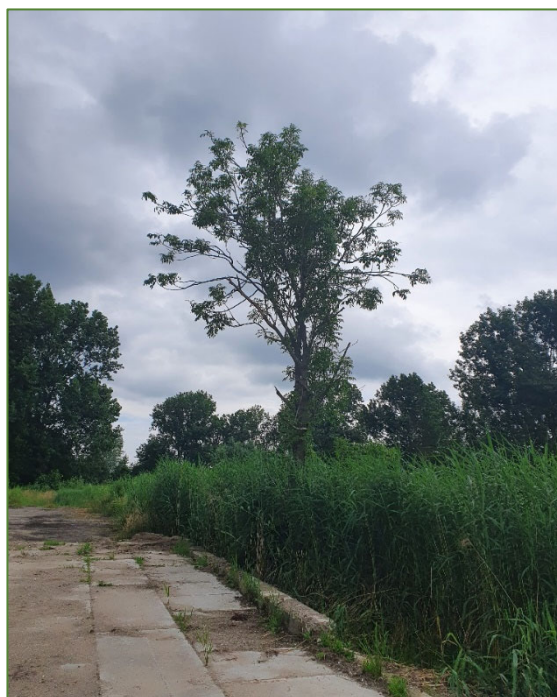
- De kwaliteit van de bomen is over het algemeen als matig beoordeeld;
- Uitzonderingen hierop zijn de bomen 16 en 57 door aantastingen in een slechte conditie verkeren en die duidelijke tekenen van afsterving vertonen;
- Bomen 51 t/m 54 tonen zwaar achterstallige onderhoud waarbij het risico op uitbreken van takken bestaat;
- Nagenoeg alle bomen tonen een sterke snoeiachterstand waarbij er zwaar dood hout is ontstaan.

De foto (rechts) toont de aangetaste jonge es nr. 57.

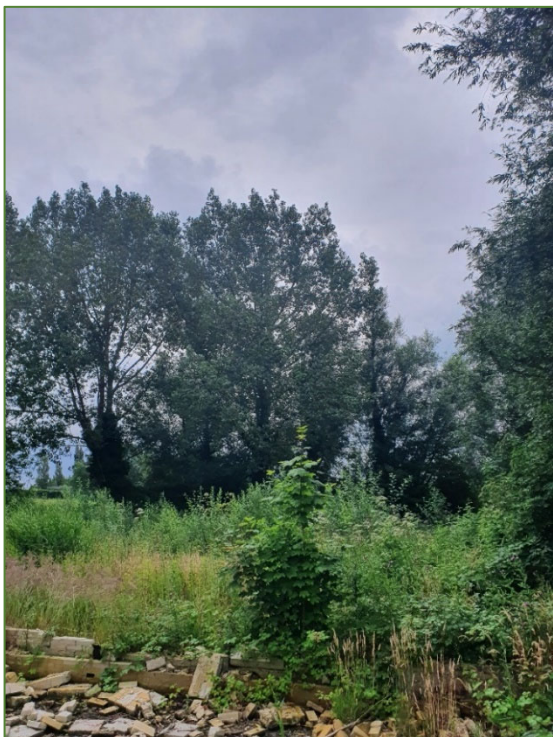
De foto (links) de bomenrij (46 t/m 50) aan de zuidzijde van het gebied. Door de boomgrootte in combinatie met de vrij uitgroei zijn deze bomen moeilijk in te passen.

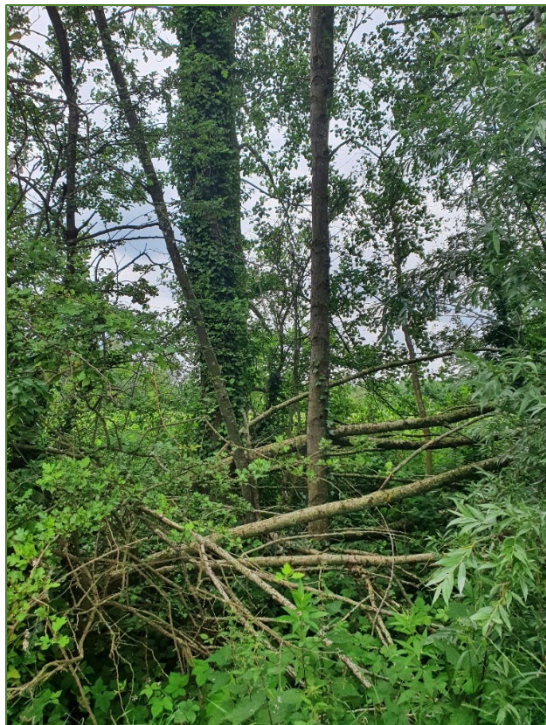
De foto toont de situatie ter hoogte van boom 24 in de verdiepte standplaats. Door gebrek aan onderhoud zijn hier omgevallen bomen aangetroffen.

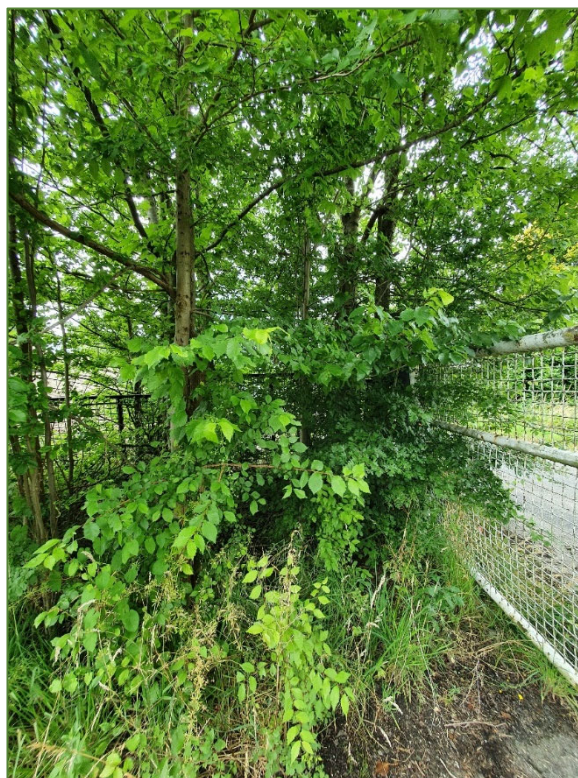
De foto (rechts) toont de begroeiing langs het terrein aan de Middenweg. Bij deze bomen is er sprake van struweel waarvoor geen vergunningsplicht is.

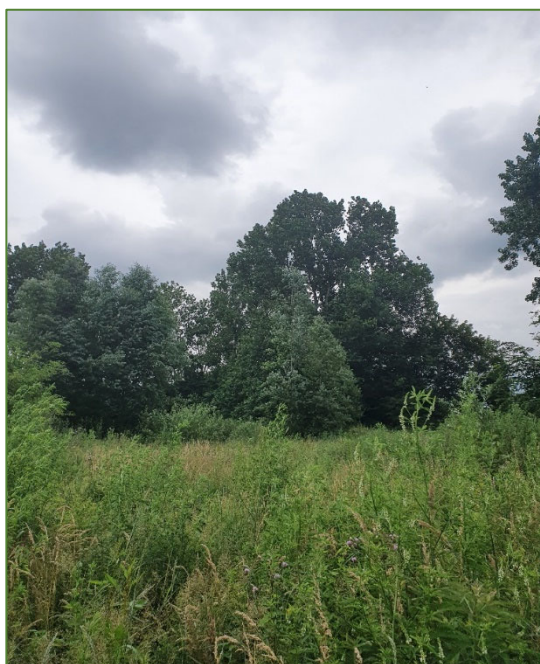
Voor de bomen aan de oostzijde nrs. 8 t/m 16 blijkt dat ook hier de impact van de grondwerkzaamheden en groeiplaatsverandering op basis van bovenstaande bevindingen fataal zullen zijn.

De foto toont de bomen aan de oostzijde van het gebied.
