Datasheet 2018 gemeente Ouder Amstel

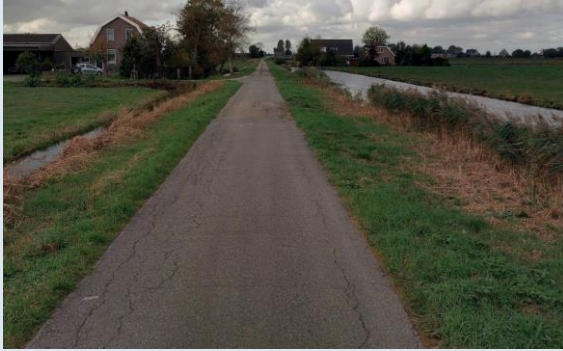
Naam	Amstelweg (3)
Plaatsnaam	Ouderkerk aan de Amstel
Wegtype	Landbouw/fietsweg
Ligging	BUBEKO
Verkeersint.	<100
Conditie	Gesloten verharding, grotendeels goed, enkele plekken met ernstige schade
Oorzaak

Overwegingen / Toelichting	
<ul style="list-style-type: none"> • Recreatieve verbinding naar Abcoude • Landbouwweg (ong. 3,5 km) • Veiligheid staat op 'mogelijk' vanwege enkele plekken met ernstige schade 	
Samenvatting	Lange landbouwweg met op enkele plekken ernstige schade Vooral in de zomer recreantenfietsverkeer
Beheersmaatregel	Monitoren, schouwen en waar nodig dagelijks onderhoud Opp 14.360,02 m ² € 5.000
Alternatief	N.v.t. € 0

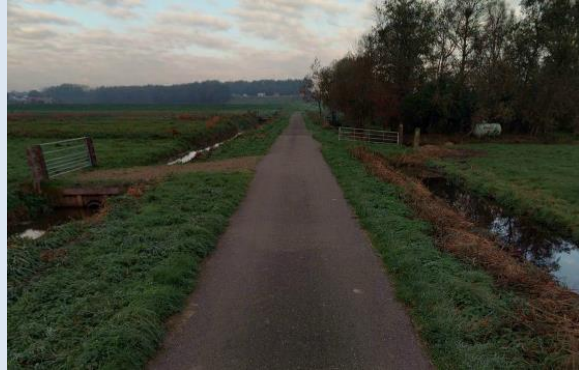
Naam: Amstelzijweg (4)
Plaatsnaam: Ouderkerk aan de Amstel
Wegtype: 5
Ligging: BUBEKO
Verkeersint.: <100 mvt/etmaal
Conditie: Ernstige rafeling, scheurvorming en randschade
Oorzaak:

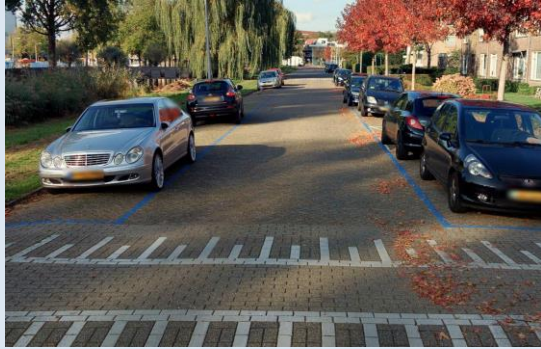
Naam Begoniastraat (5)
 Plaatsnaam Duivendrecht
 Wegtype 5
 Ligging BIBEKO
 Verkeersint.
 Conditie Ernstige schade
 Oorzaak

- Weg met ernstige schade (rijsporen)
- Materiaal versleten
- Definitief inrichten met blauwe zone (nu nog tijdelijk met wegenverf)

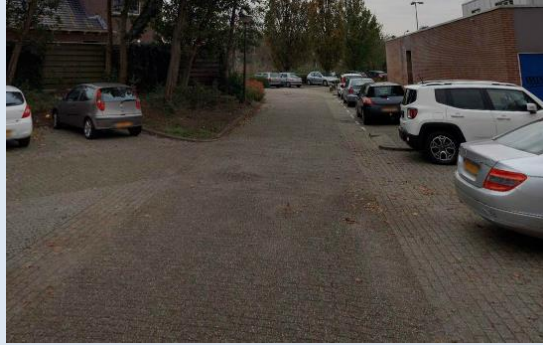
Naam: Bindelwijk (8)
 Plaatsnaam: Ouderkerk aan de Amstel
 Wegtype: 5
 Ligging: Parkeerplaats sporthal/dorpshuis BIBEKO
 Verkeersint.:
 Conditie: Nauwelijks schade
 Oorzaak:

- Slechts 1x ernstige schade parkeervak
- 1x ongeval uitrit (aanrijding bloembak)

Weg naar sporthal/dorpshuis nauwelijks schade

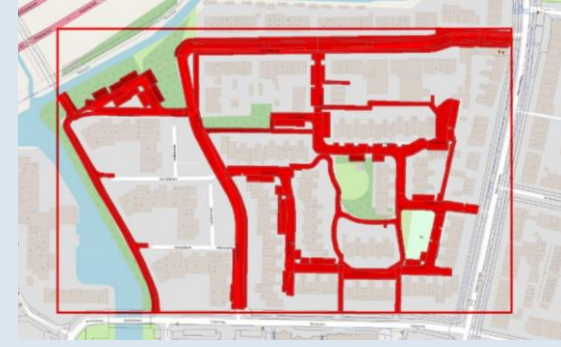
Naam: Clarissenhof (10)
 Plaatsnaam: Duivendrecht
 Wegtype: 5
 Ligging: BIBEKO
 Verkeersint.:
 Conditie:
 Oorzaak:

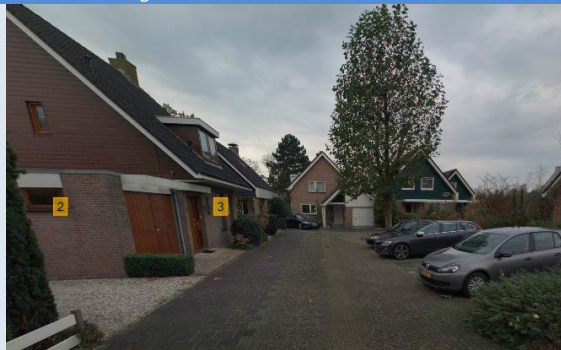
Naam De Deel (12) gaat naar gebied 70
Plaatsnaam Ouderkerk aan de Amstel
Wegtype 7
Ligging BIBEKO
Verkeersint.
Conditie Voegwijdte op het voetpad
Oorzaak

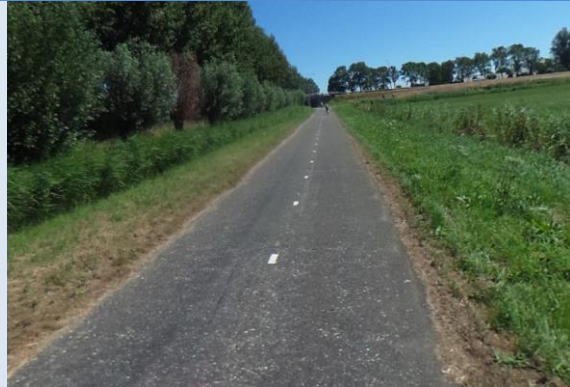
Naam	fietspad rijksweg A2 (13)
Plaatsnaam	Ouderkerk aan de Amstel
Wegtype	7
Ligging	BUBEKO
Verkeersint.	Onbekend (moet uitgezocht worden)
Conditie	Deklaag is slecht. Scheurvorming, randschade, rafeling. Geen dwarsonvlakheid
Oorzaak

Oude alternatieve (secundaire) fietsverbinding met ernstige schade en laag wegcomfort

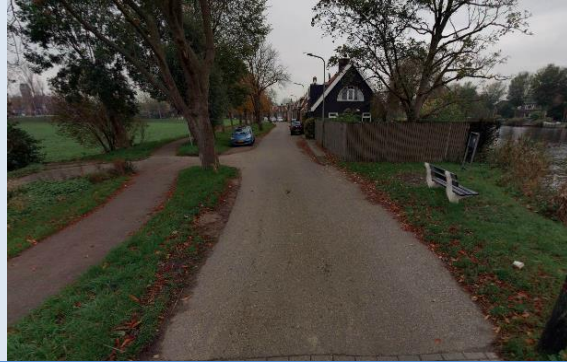
Naam	Hoger Einde-Noord (14)
Plaatsnaam	Ouderkerk aan de Amstel
Wegtype	5
Ligging	
Verkeersint.	+/- 500 mvt/etmaal incl. landbouwverkeer
Conditie	Randschade ernstig, scheurvorming matig
Oorzaak

- Waterschap wil het dijklichaam aanpassen
- Klachten i.v.m. te weinig ruimte terwijl er wel landbouwvoertuigen overheen gaan
- Staat voor 2020 op de planning voor planmatig onderhoud (herstraten en overlaags)
- Meldingen van bewoners i.v.m. scheurvorming en verzakkingen
- € 160.000 op de begroting
- 30km/h weg
- Impact wordt uitsluitend het asfaltgedeelte beoordeeld

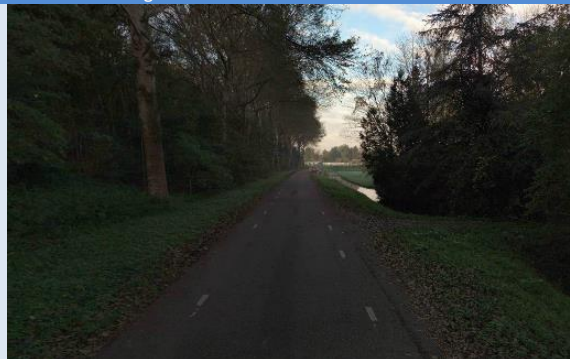
Naam: Holendrechterzijweg (17)
 Plaatsnaam: Ouderkerk aan de Amstel
 Wegtype: 4
 Ligging: BUBEKO
 Verkeersint.: < 500 mvt/etmaal
 Conditie: Redelijk tot slecht. Randschade ernstig en rafeling.
 Oorzaak:

Een weg dat niet intensief wordt gebruikt en waar her en der schade is.

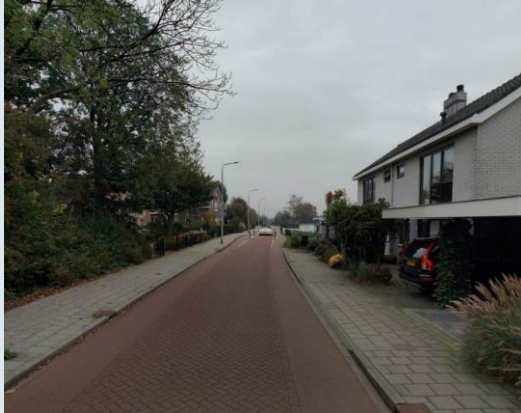
Naam: Koningin Julianalaan (23)
 Plaatsnaam: Ouderkerk aan de Amstel
 Wegtype: 7
 Ligging: BIBEKO
 Verkeersint.: Niet aanwezig
 Conditie: Verzakking voetpaden
 Oorzaak:

- Ongevallen (2 geregistreerd)
- Vrachtverkeerverbod (maar rijden er soms illegaal)
- Wegversmallingen (soms kapotgereden door vrachtverkeer)
- Begraafplaats
- 30 km/h (maar niet zo ingericht – fietssuggestiestroken)
- V85 voldoet redelijk (34 km/h)
- Haakt aan op dorpsstraat
- Weginspectie . Alles in principe goed (rijweg).
- Dijkligging (scheurvorming)
- Dikke asfaltconstructie (teerhoudend)
-

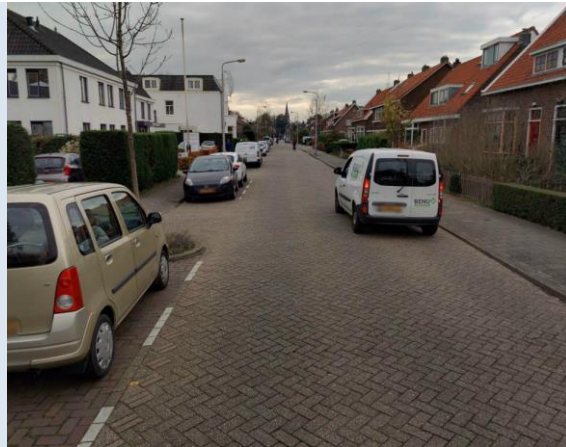
Naam Koningin Wilhelminalaan (24) - Elementen
Plaatsnaam Ouderkerk aan de Amstel
Wegtype 5
Ligging BIBEKO
Verkeersint.
Conditie Matig
Oorzaak

Kans →				Overwegingen / Toelichting	
Slecht voorstelbaar	Mogelijk	Aannemelijk	Zeer waarschijnlijk		
VB	G			Elementen <ul style="list-style-type: none"> - Dwarsonvlakheid, oneffenheden en voegwijdte (matig) - Einde levensduur klinkers (materiaal) - Klinkers liggen los (tijdelijk – straatdroogte), mogelijk versnelde schadeontwikkeling. - Geen ongelukken - V85 is 31 km/h (voldoet) - Inrichting voldoet en wordt als veilig ervaren. - Minimaal duurzaam-veilig ingericht, maar wordt als veilig ervaren - Zebra aangebracht (i.v.m. school) - Zijn toezeggingen gedaan naar burgers (meldingen gedaan in omgeving) om het planmatig op te maken volgend jaar. 	
	L	I		Samenvatting Inrichting voldoet. Er zijn verbeterpunten rond de school. Planmatig onderhoud is een aandachtspunt.	
				Beheersmaatregel Planmatig onderhoud Aandachtspunt: Zetting gaat 20 cm omhoog (gelijkmatig verzakt). Opp 4.101,90 m ²	'E-OPH+HERST_EL €50.34

Overige aantekeningen <ul style="list-style-type: none"> - Schoolzone aanbrengen - Hoge grondwaterstand – Groen doet het slecht. - Schoolzone creëren (als je planmatig onderhoud gaat uitvoeren) 				Alternatief Dagelijks onderhoud (imagoschade door toezeggingen).	'E-GEDHRST_15%EL €3.19

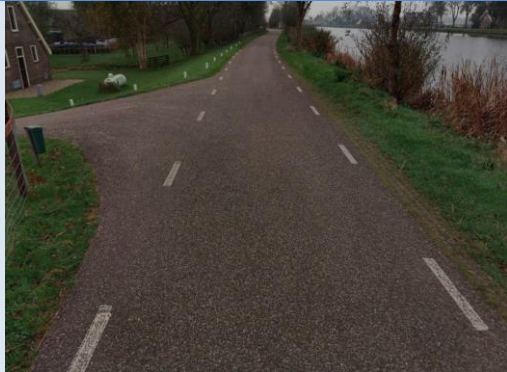
- Oneffenheden aanwezig
- Rafeling en scheurvorming her en der aanwezig
- Relatief smalle weg
- Verzakking bij 49a.
- Ontwikkellocatie Amsteleiland [deel eiland – A9 mogelijk aandacht]
- V85: Snelheid 65 km/h
- Dodelijk ongeval en een aantal ongevallen – niet in relatie tot de conditie, maar tot de weggebruiker.

Samenvatting	Weg ligt er redelijk goed bij. Oneffenheden en scheurvorming wel aanwezig en de weg is relatief smal.	
Beheersmaatregel	Dagelijks onderhoud en inspectie Opp 23.025,68 m ²	A-FR+INLG3_10% € 1.92
Alternatief	N.v.t.
