## Bomen Effect Analyse Willem Fenengastraat te Ouder Amstel

| Projectnummer: | 17P2200130 |
| Datum: | 30 januari 2023 |

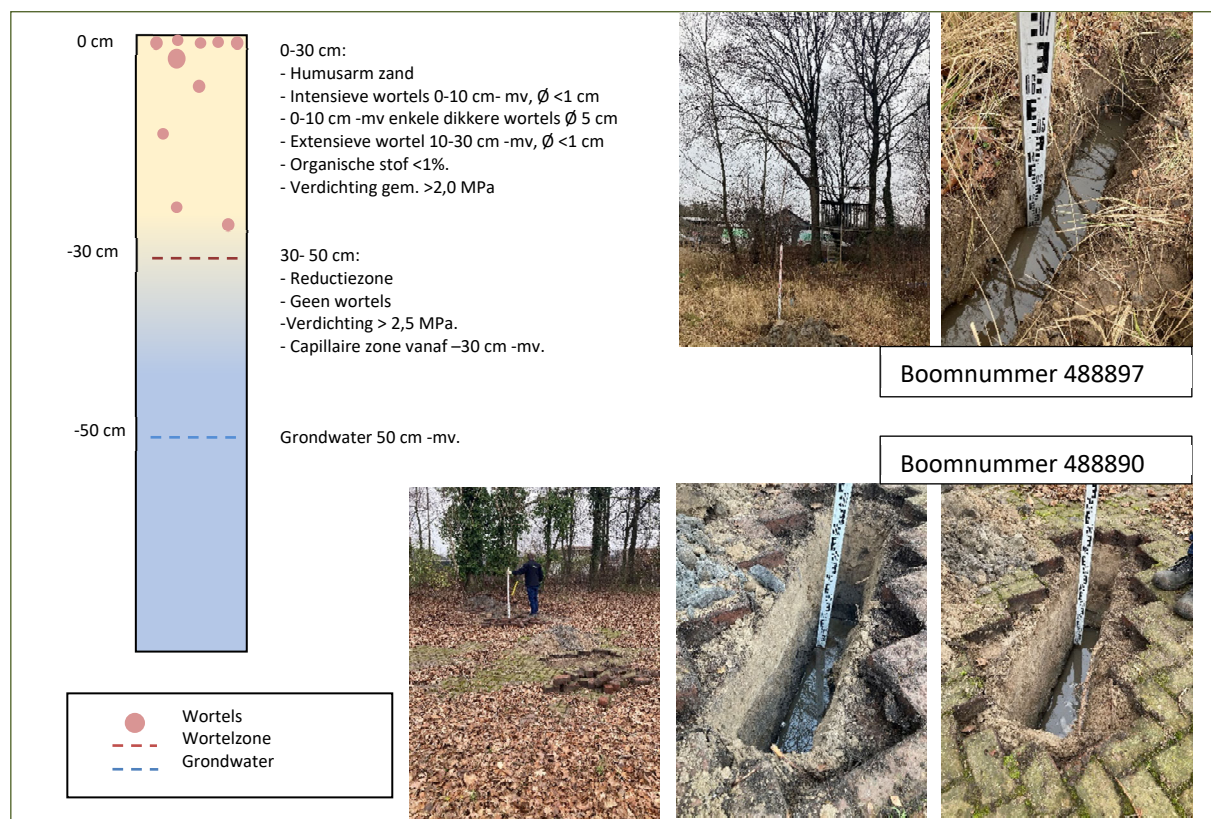
Figuur 6: Uitkomst profielsleuven op het bouwterrein ter hoogte van de kroonprojectie ( $\pm 8$  meter uit de stamvoeten) en toekomstige gevellijn.

- In alle profielsleuven is een uniform beeld aangetroffen ten aanzien van de grondopbouw;
- De grondslag bestaat uit humusarm zand (organische stof < 1%), dat op 30 cm diepte gereduceerd is (grijs);
- Tot 30 cm -mv zijn er wortels aangetroffen die zich met name concentreren direct onder de verharding (bovenste 10 cm);
- Vanaf 30 cm-mv geen levende wortels aangetroffen;
- Verdichting van de bodem bedraagt tot 30 cm -mv > 2,0 MPa;
- Verdichting van de bomen bedraagt na 30 cm -mv > 2,5 MPa;
- Aanwezigheid van kabels en of leidingen is onbekend.

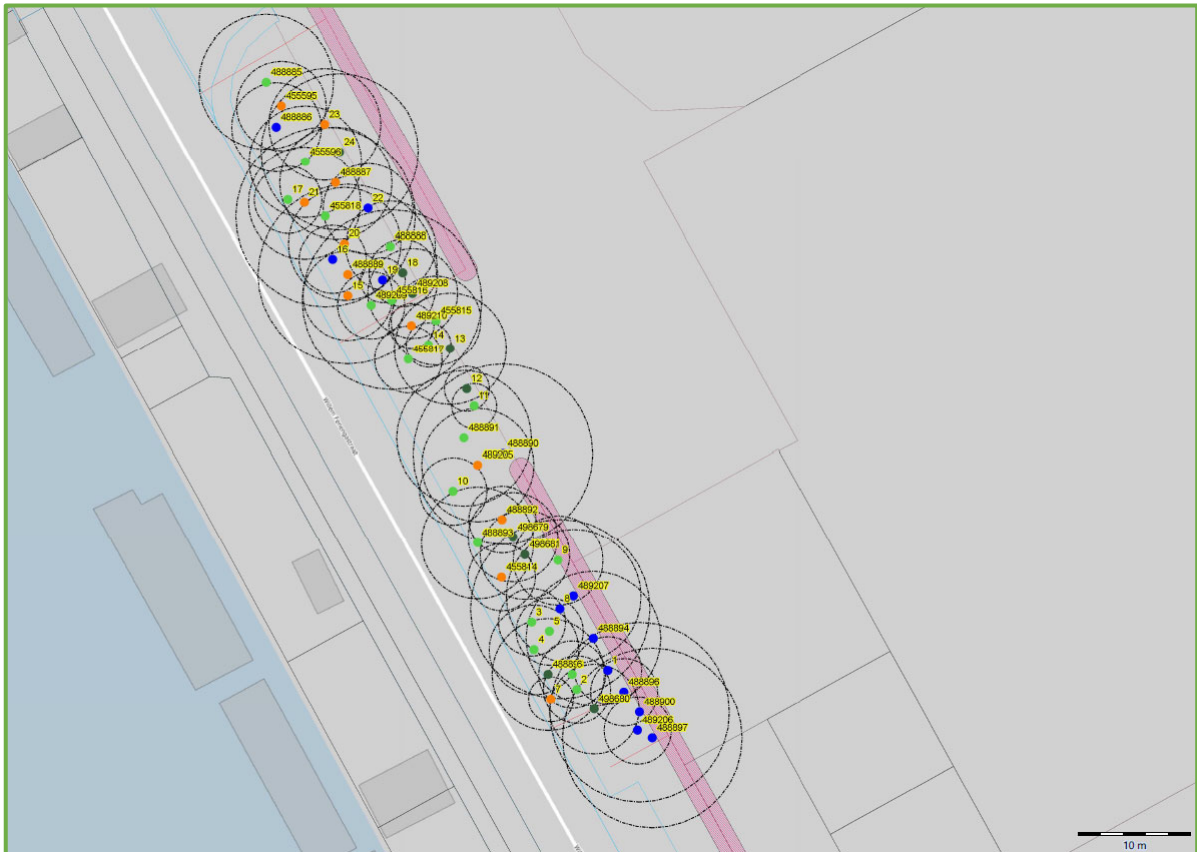
Figuur 8: Overzichtskaart met kroonprojecties en bouwlijnen ingetekend. De blauw aangegeven bomen zijn in het ontwerp als te verwijderen aangemerkt.

Volgens een ontwerp-tekening komt de bouwgevel op circa 9 en 10 meter uit de rijbaan te liggen, waardoor deze binnen de kroonprojecties komt.

De grootste schade aan de kronen ontstaat ter hoogte van de aan te leggen ondergrondse parkeergarage, waarbij een bouwput gegraven moet worden met daaromheen een bekisting dan wel damwand. Het realiseren van het gebouw aan de noordwestzijde van het terrein is tevens een kritiek punt.

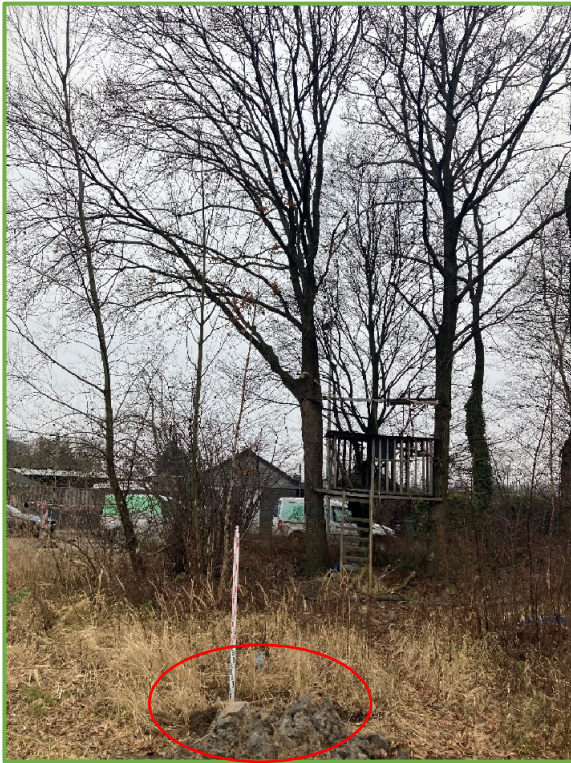
Groeiplaatsonderzoek aan de zuidzijde van de groenstrook.

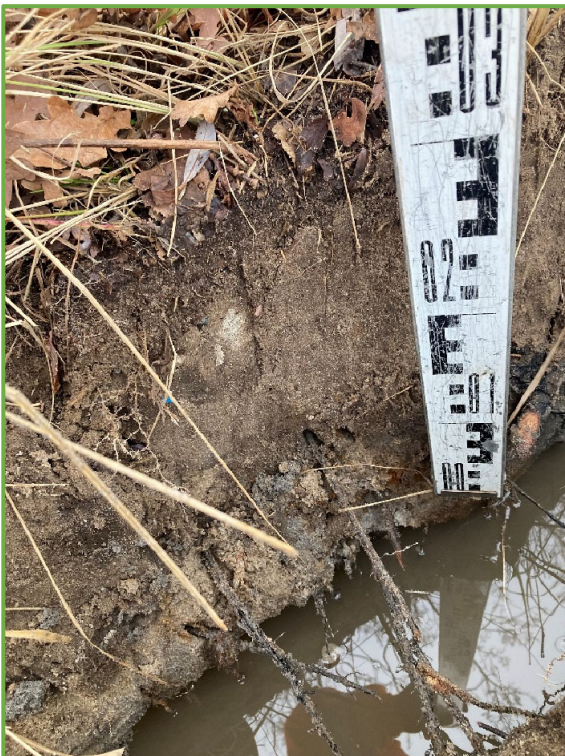
Grondwaterpeil staat hier heel hoog, nabij 40 cm -mv.  
Bodemopbouw bestaat uit humusarm zand.

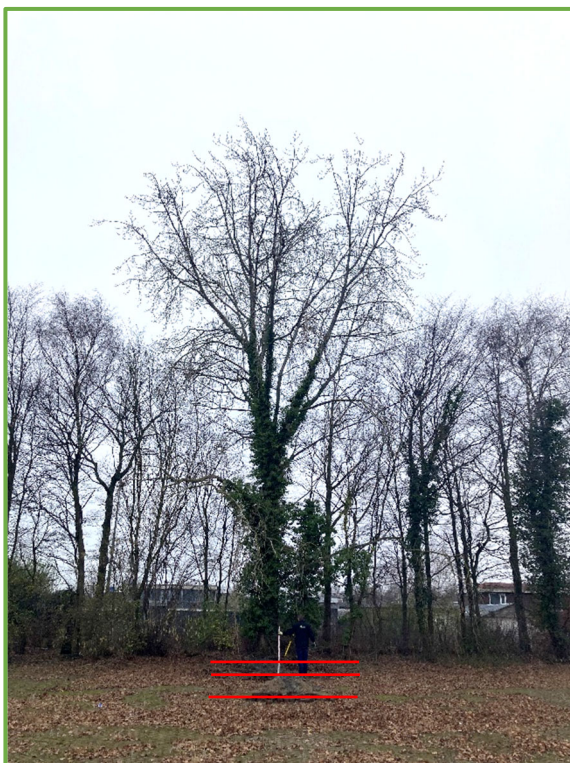
Bij populier 488890 zijn drie proefsleuven gegraven.

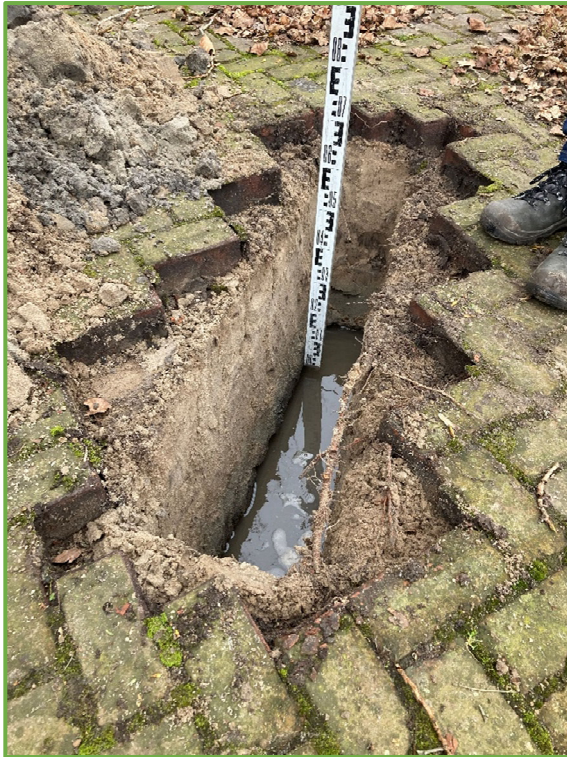
Fijner beworteling direct onder de verharding. Enkele wortels  $\varnothing < 1$  cm in bodem aangetroffen.

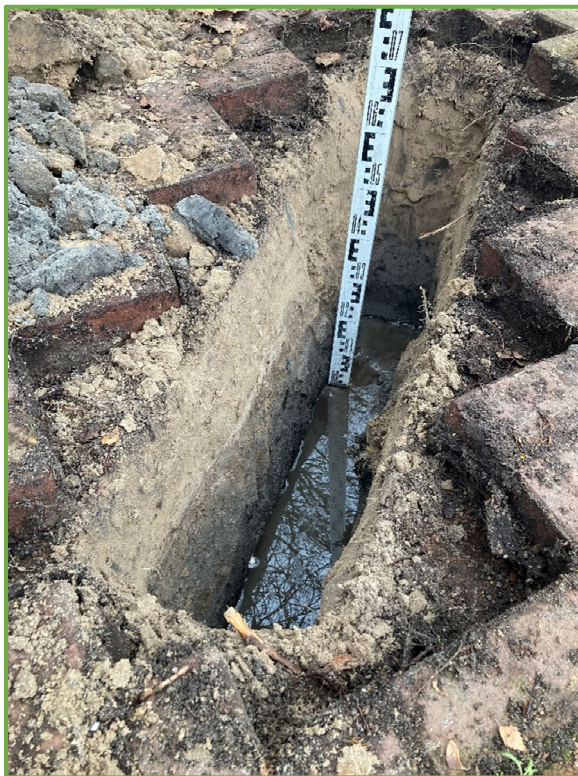
Bij de overige twee proefsleuven zijn ook fijnere wortels direct onder de verharding en enkele wortels  $\varnothing < 1$  cm in bodem aangetroffen.

Bij de dichtstbijzijnde proefsleuf (afstand boom 3 meter) zijn tussen 0-10 cm -mv wortels met een diameter van 5 cm aangetroffen.
