## Memo

<b>onderwerp</b>	Milieukundige analyse bouw-/woonrijp maken De Nieuwe Kern	<b>datum</b>	18 maart 2021
<b>bestemd voor</b>	Van Kessel Sport en Cultuurtechniek B.V.	<b>referentie</b>	211220_M_AK_0869_V2
<b>ter attentie van</b>		<b>projectnummer</b>	211220
<b>opgesteld door</b>	drs. Annemarie de Keizer		
<b>gecontroleerd door</b>	Kelvin Hoogeboom BSc

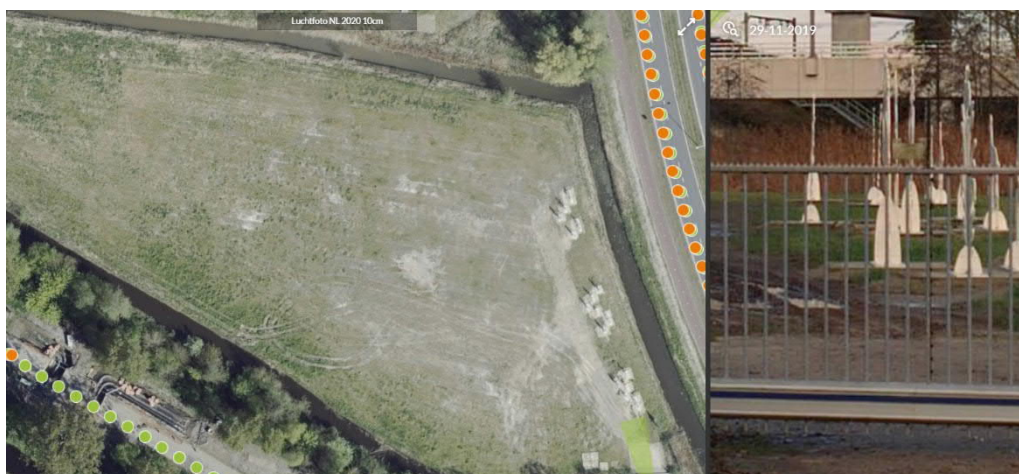
Figuur 2: Luchtfoto 2020 en streetview foto 29 november 2019 (Cyclomedia)

Het onderzoek is uitgevoerd in 2018 en zou op basis van de termijn van 5 jaar nog actueel zijn. Op basis van de luchtfoto's uit de periode 2018-2020 hebben op de deellocatie "opslag bouwmaterialen" sinds 2018 activiteiten plaatsgevonden. In 2019 zijn beelden geplaatst. Deze lijken op een soort zandophoging te zijn geplaatst. Verder zijn op de luchtfoto uit 2020 veel rijsporen te zien op het terrein (zie onderstaande figuur).

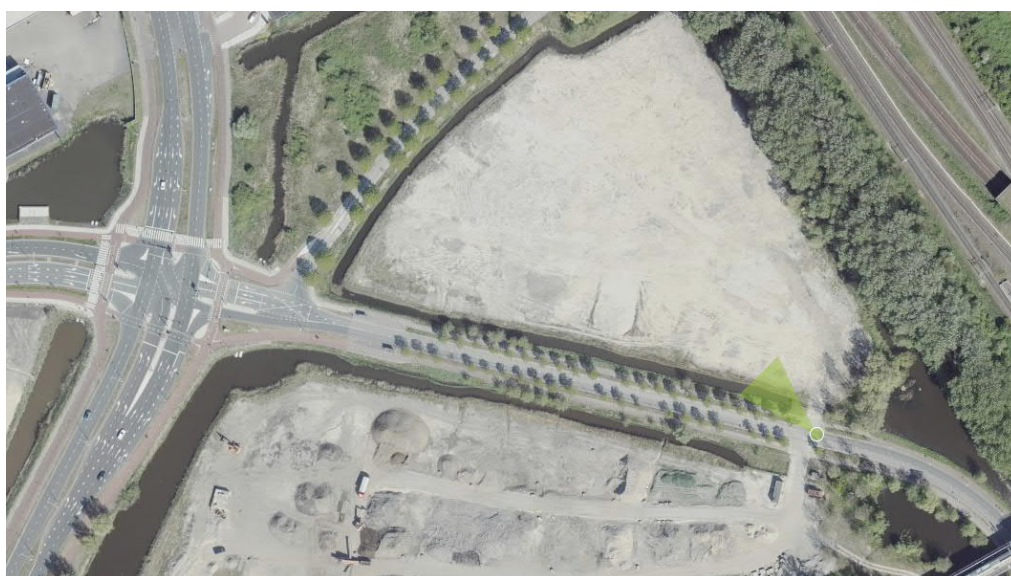
Figuur 4: Luchtfoto 2020 (bron: cyclomedia)

Het onderzoek is uitgevoerd in 2018 en zou op basis van de termijn van 5 jaar nog actueel zijn. Op basis van de luchtfoto's uit de periode 2018-2020 hebben op de deellocatie geen activiteiten plaatsgevonden, anders dan die van de opslag van grond. Op basis van de luchtfoto van 2020 lijkt het terrein niet meer in gebruik.

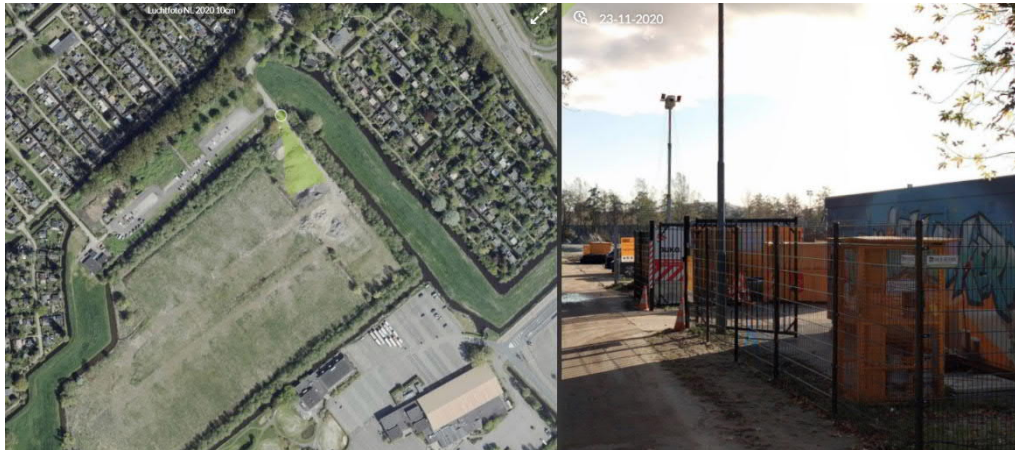
Figuur 9: Luchtfoto en terreinsituatie foto 2020 (bron: Cyclomedia)

Het onderzoek is uitgevoerd in 2018 en zou op basis van de termijn van 5 jaar nog actueel zijn. Op basis van de luchtfoto uit 2020 zijn op het oostelijk deel van de locatie gronddepots aanwezig en zijn bouw- of opslagketen geplaatst. Verder hebben op basis van de luchtfoto's uit de periode 2018-2020 hebben op de deellocatie geen bodembedreigende activiteiten en/of grondwerkzaamheden plaatsgevonden.
