Memo

onderwerp	Milieukundige analyse bouw-/woonrijp maken De Nieuwe Kern	datum	18 maart 2021
bestemd voor	Van Kessel Sport en Cultuurtechniek B.V.	referentie	211220_M_AK_0869_V2
ter attentie van		projectnummer	211220
opgesteld door	drs. Annemarie de Keizer		
gecontroleerd door	Kelvin Hoogeboom BSc

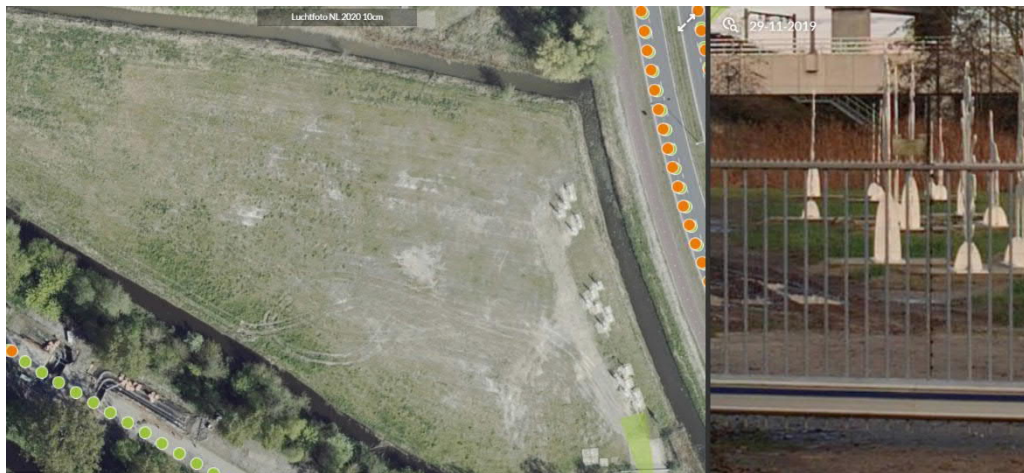
Figuur 2: Luchtfoto 2020 en streetview foto 29 november 2019 (Cyclomedia)

Het onderzoek is uitgevoerd in 2018 en zou op basis van de termijn van 5 jaar nog actueel zijn. Op basis van de luchtfoto's uit de periode 2018-2020 hebben op de deellocatie "opslag bouwmaterialen" sinds 2018 activiteiten plaatsgevonden. In 2019 zijn beelden geplaatst. Deze lijken op een soort zandophoging te zijn geplaatst. Verder zijn op de luchtfoto uit 2020 veel rijsporen te zien op het terrein (zie onderstaande figuur).

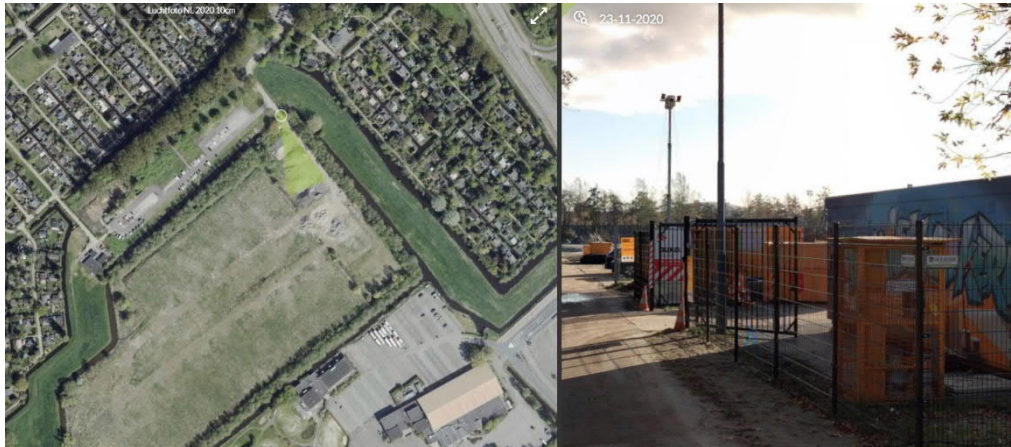
Figuur 9: Luchtfoto en terreinsituatie foto 2020 (bron: Cyclomedia)

Het onderzoek is uitgevoerd in 2018 en zou op basis van de termijn van 5 jaar nog actueel zijn. Op basis van de luchtfoto uit 2020 zijn op het oostelijk deel van de locatie gronddepots aanwezig en zijn bouw- of opslagketen geplaatst. Verder hebben op basis van de luchtfoto's uit de periode 2018-2020 hebben op de deellocatie geen bodembedreigende activiteiten en/of grondwerkzaamheden plaatsgevonden.
