## Memo

<b>onderwerp</b>	Milieukundige analyse bouw-/woonrijp maken De Nieuwe Kern	<b>datum</b>	18 maart 2021
<b>bestemd voor</b>	Van Kessel Sport en Cultuurtechniek B.V.	<b>referentie</b>	211220_M_AK_0869_V2
<b>ter attentie van</b>		<b>projectnummer</b>	211220
<b>opgesteld door</b>	drs. Annemarie de Keizer		
<b>gecontroleerd door</b>	Kelvin Hoogeboom BSc

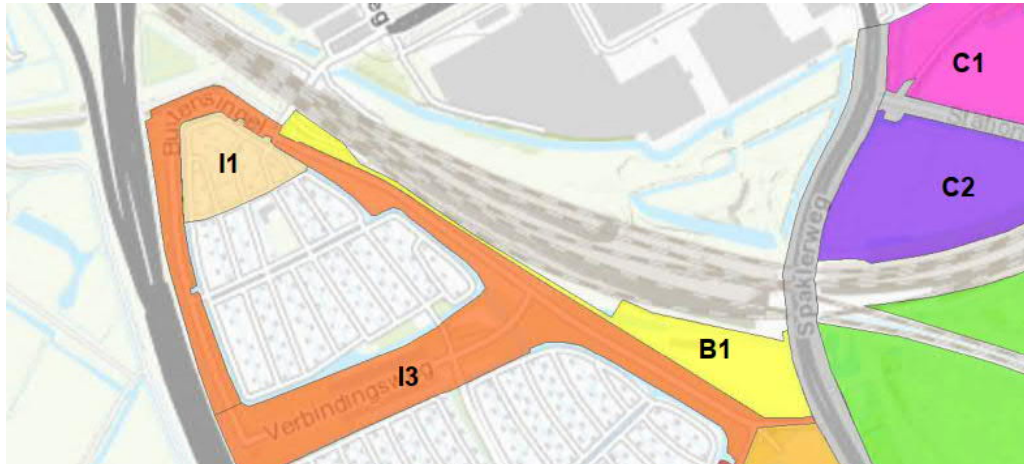
Figuur 1: Ligging deellocatie B1

Groenstrook, Wbb	Maximaal licht verontreinigd	Algemeen geen verhoogde gehalten aangetroffen  Lokaal matige verontreiniging met lood: (701: 2,5-2,9 m-mv)	
Groenstrook, hergebruik	Algemeen: klasse wonen,  Lokaal: klasse industrie (sterk puinhoudende grond onder pad)	Algemeen: Klasse altijd toepasbaar  Lokaal: klasse industrie	
Asbest	Bovengrond	Ondergrond	
Opslag bouwmaterialen	Visueel niet aangetroffen	Visueel niet aangetroffen	
Groenstrook	Visueel niet aangetroffen Analytisch niet aangetroffen	Visueel niet aangetroffen	
Waterbodem Indicatief onderzoek 2018 (Tauw), NEN5720, strategie overig water lintvormig, lichte onderzoeksinspanning			
Onderzochte watergang	Waterbodem	Aangrenzend perceel	Landbodem
Ringsloot opslag bouwmaterialen	Klasse A	Verspreidbaar	Klasse industrie
Ringsloot groenstrook	Klasse A	Verspreidbaar	Klasse Industrie

Voor het land- en waterbodemonderzoek is uitgegaan van extensieve onderzoeksstrategieën, waar conform de respectievelijke onderzoeksnormen een intensievere strategie van toepassing is.

Onduidelijk is in hoeverre bij het boor- en analyse plan rekening is gehouden met de gedempte watergangen.

- Het landbodemonderzoek, inclusief asbest is uitgevoerd conform een extensieve strategie en zou moeten worden aangevuld tot de intensiteit van de onderzoeksstrategie verdacht heterogeen. Hierbij moet tevens aandacht worden besteed aan de gedempte watergangen.

- Bij grondwerkzaamheden in de diepe veenlaag op/nabij de locatie waar een matig verhoogd loodgehalte is aangetroffen is mogelijk aanvullend onderzoek noodzakelijk om na te gaan of sprake is van een ernstig geval van bodemverontreiniging.

- Indien watergangen worden gedempt of indien in de watergangen grondwerkzaamheden plaatsvinden moet het waterbodemonderzoek worden aangevuld tot de strategie "Overig, lijnvormig normale onderzoeksinspanning".

- Onderzoek naar asbest conform NEN5897 en naar samenstelling en uitloging van het puin . Indien het puin wordt afgevoerd kan het samenstellings- en uitloogonderzoek indicatief worden uitgevoerd.

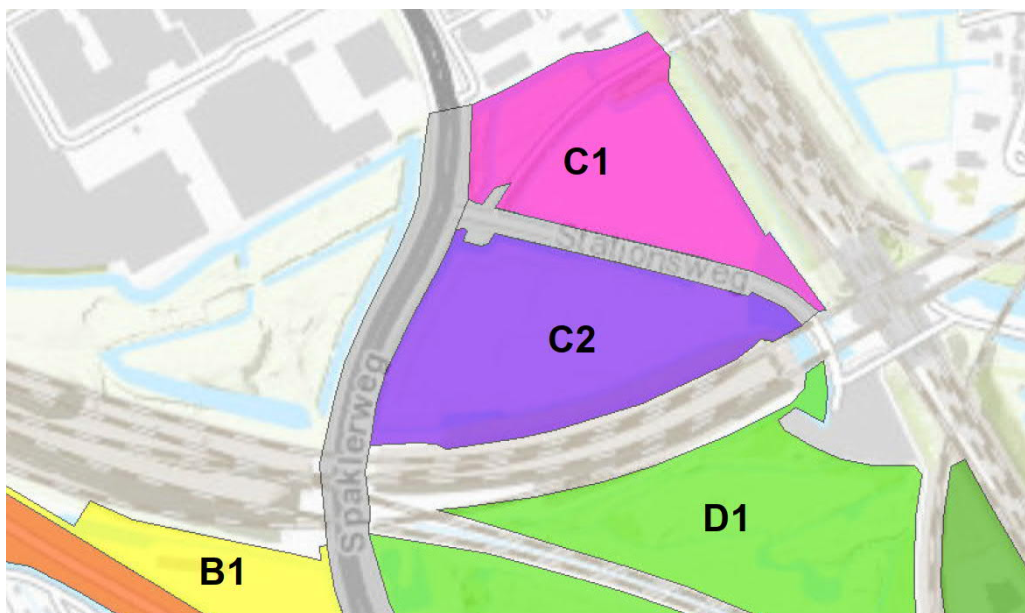
Figuur 3: Ligging deellocatie C1

Onderzochte deellocatie	Bovengrond		Ondergrond tot 2,0 m -mv		Grondwater
Depot, Wbb	Over het algemeen maximaal licht verontreinigd  Lokaal matig tot sterk verhoogde kopergehalte		Maximaal licht verontreinigd		Maximaal licht verontreinigd
Depot, hergebruik	Algemeen: Klasse altijd toepasbaar  Lokaal: klasse industrie of niet toepasbare grond		Algemeen: Klasse altijd toepasbaar en klasse industrie		
Groenstrook ten noordwesten (incl. oude spoorbaan en busbaan), Wbb	Zuidelijk deel: maximaal licht verontreinigd  Overig terrein: schone grond		Busbaan: schone grond  overig terrein: maximaal lichte verontreinigingen		Lokaal matig verontreinigd met koper en nikkel (P85), verder maximaal licht verontreinigd
Groenstrook ten noordwesten (incl. oude spoorbaan en busbaan), hergebruik	Zuidelijk deel: klasse industrie Overig terrein: klasse altijd toepasbaar		Busbaan: klasse altijd toepasbaar overig terreindeel: klasse industrie

Asbest	Bovengrond		Ondergrond		
Depot	Visueel niet aangetroffen  Analytisch: lokaal: 7,0 mg/kg ds algemeen: < detectielimiet		Visueel niet aangetroffen  Analytisch niet aangetroffen

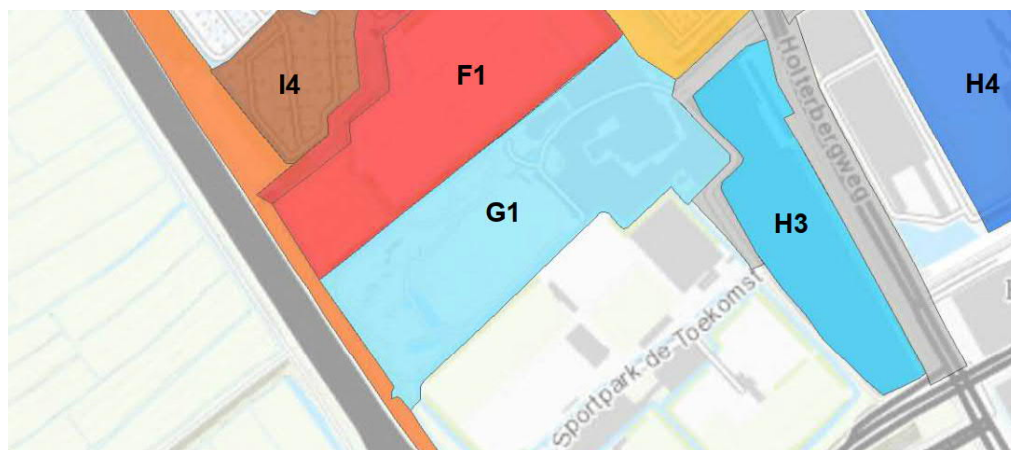
Figuur 11: Ligging deellocatie G1

Oppervlak	104.750 m <sup>2</sup>				
Lengte watergangen	2.405 meter				
Verdachte activiteiten/deellocaties	Slootdempingen (1960-1970) Lekkage 150 kV-kabel (2003), PXE-olie in bodem: grond afgevoerd, restverontreiniging onbekend Voormalige HBO-tanks (2x)				
Verhardingen Indicatief onderzoek 2018 (Tauw), CROW210 (strategie onbekend), NEN5897, strategie afgedekte funderingen, echter zijn inspectiegaten niet voldoende groot en is de hoeveelheid materiaal voor analyse te weinig					
Type	Omvang	Kwaliteit	Aangelegd		
Klinker	??	Geen onderzoek nodig			
Asfalt	9.900 m <sup>2</sup>	Niet teerhoudend	1993		
		Aard	Asbest	Samenstelling	Uitloging
Puinlagen	500 m <sup>2</sup>	Menggranulaat	Visueel niet aangetroffen Analytisch niet aangetroffen	Onduidelijk of deze lagen zijn onderzocht	Onduidelijk of deze lagen zijn onderzocht
Fundering	9.900 m <sup>2</sup>	Menggranulaat	Visueel niet aangetroffen Analytisch: lokaal 1,3 mg/kg ds	Voldoet	Voldoet

De locatie van de lekkage van de 150 kV-kabel is in de rapportages niet opgenomen. Onduidelijk is of deze locatie zicht binnen deellocatie G1 bevindt of daarbuiten. Omdat de locatie niet bekend is kan niet worden beoordeeld of de locatie is onderzocht op de aanwezigheid van restverontreiniging.

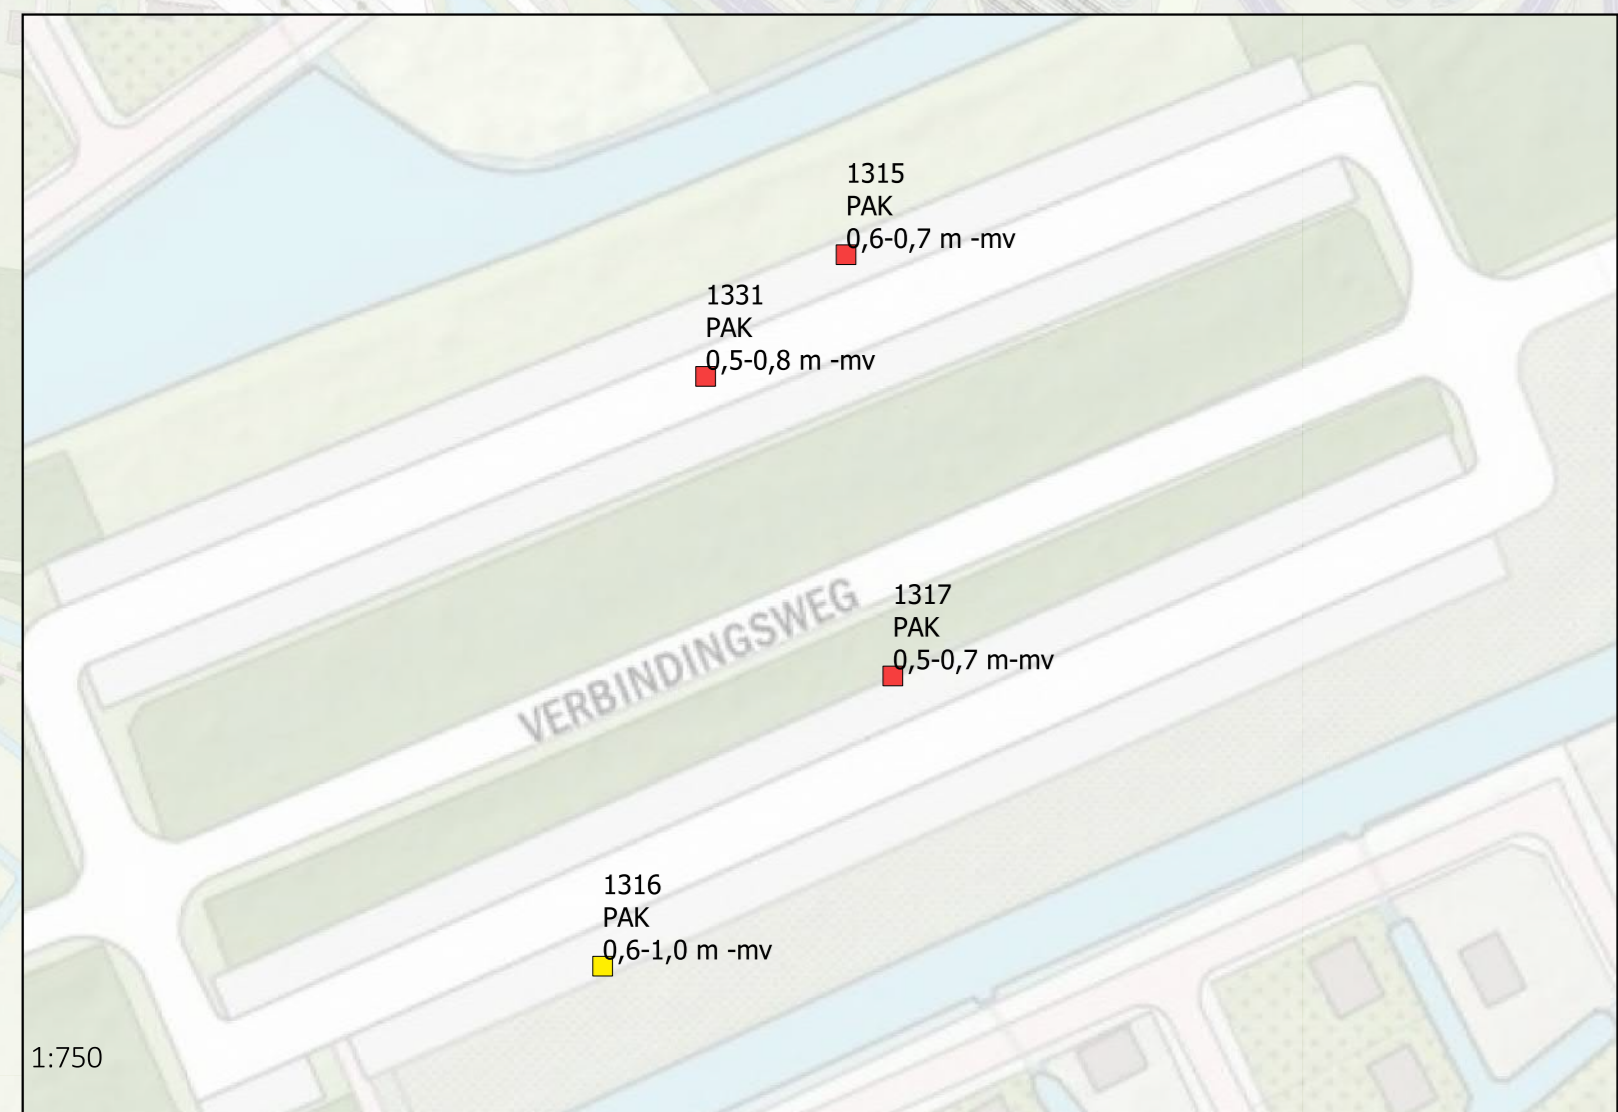
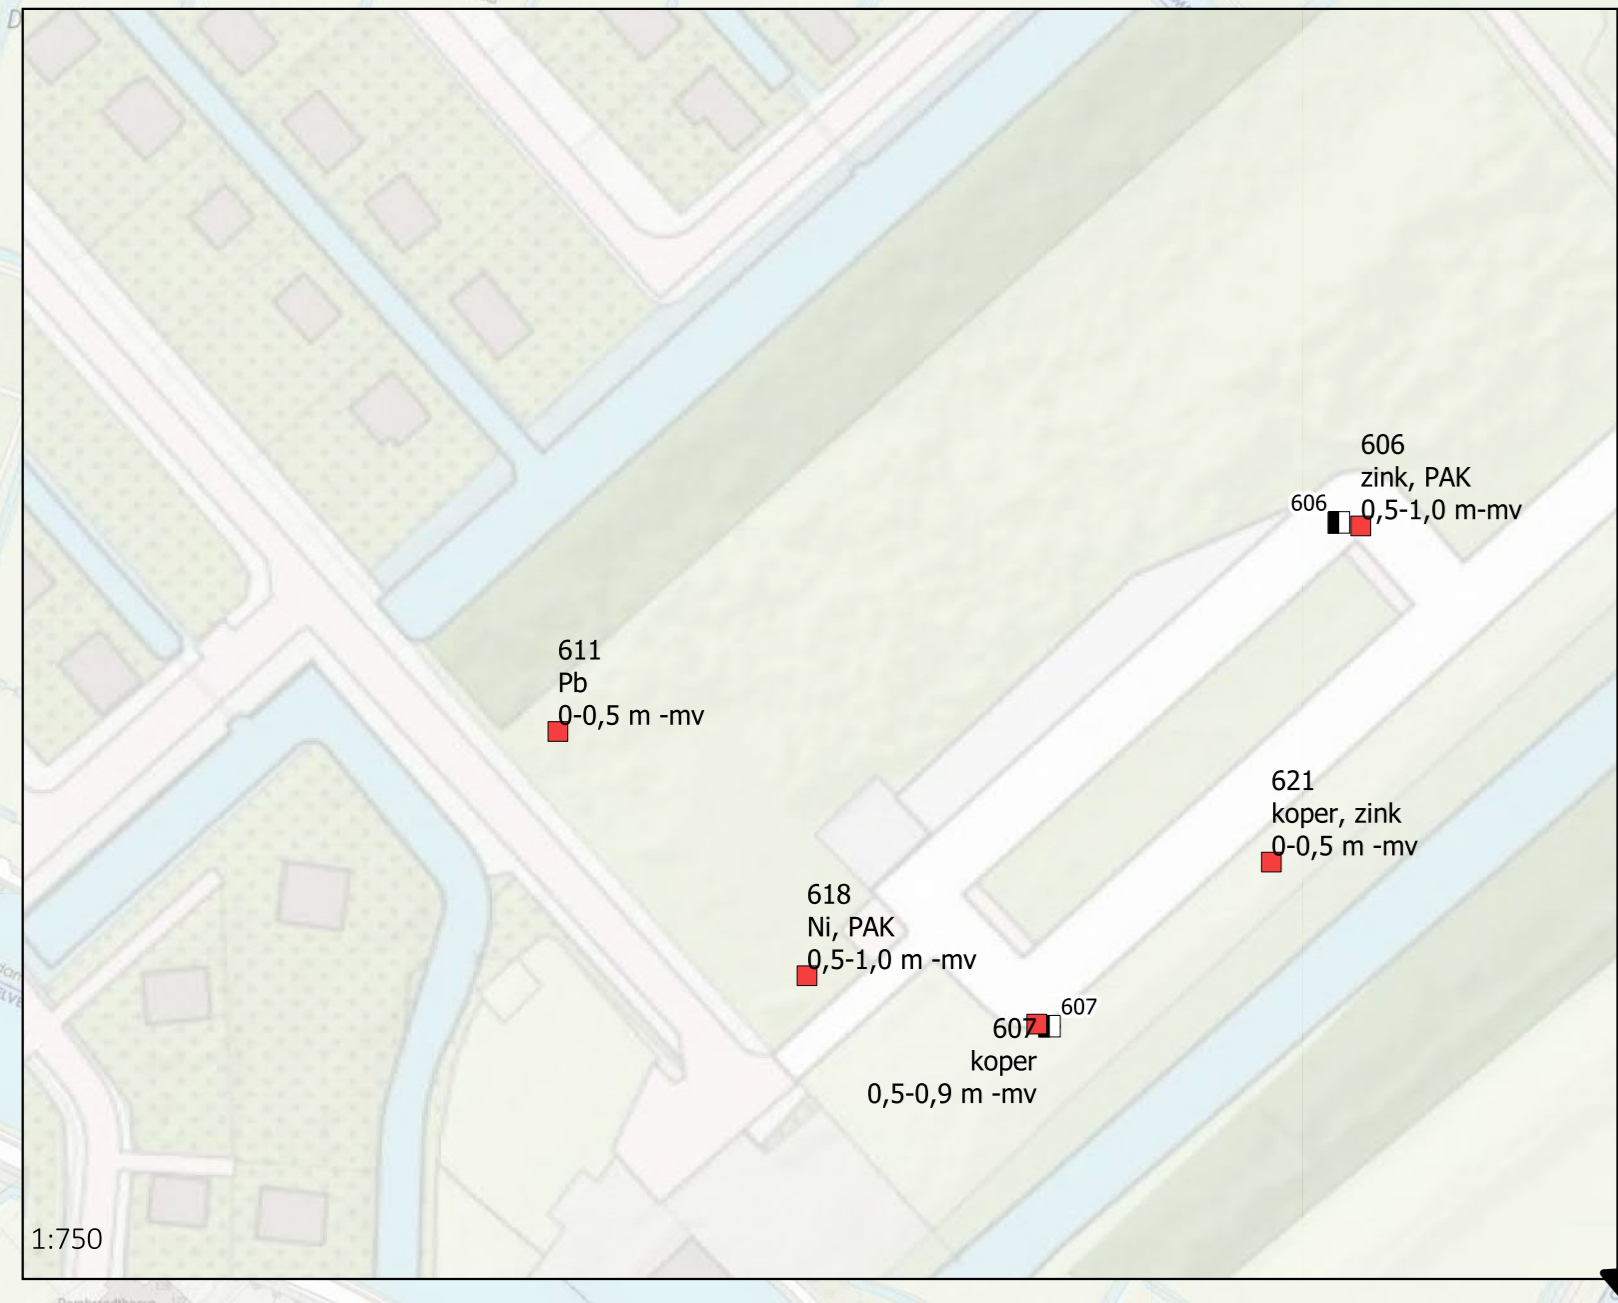
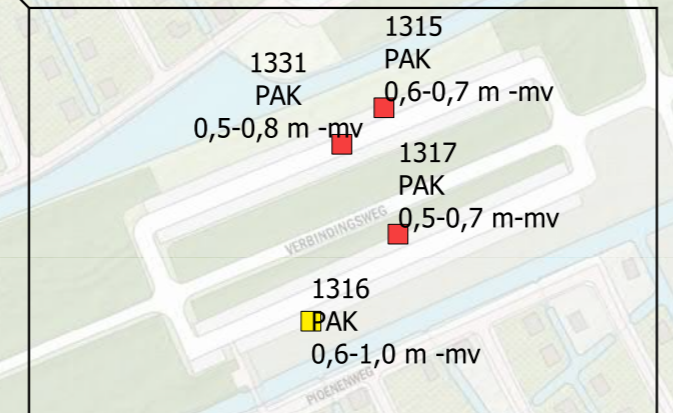
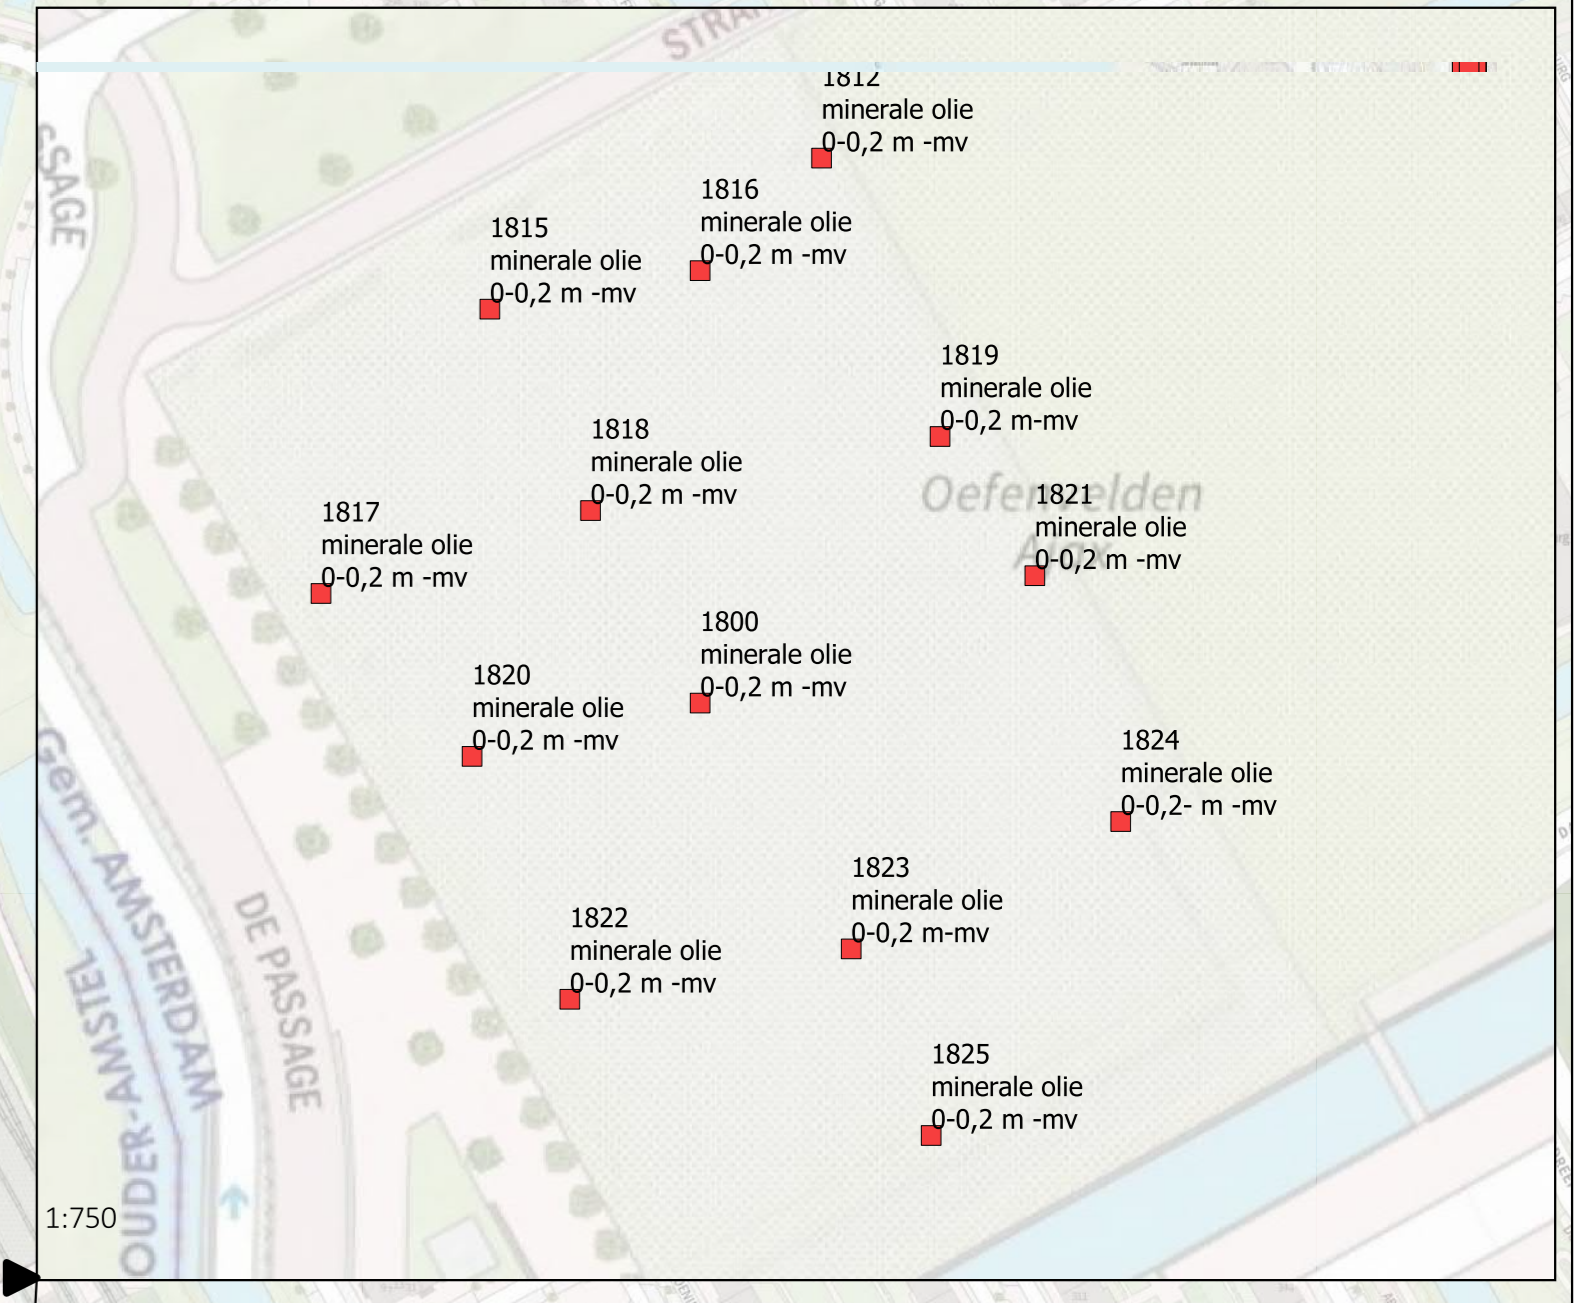
Deellocatie	Boring(en)	Diepte (m-mv)	Aard	Mate <sup>1)</sup>	matrix	Omvang <sup>2)</sup>	
B1	701	2,5-2,9	lood	matig	Grond	onbekend	
C1	5	2,0-3,0	Koper, nikkel	Matig	Grondwater	onbekend	
	9	0-0,5	Koper	Matig	Grond	onbekend	
D1-3	24	0-0,5	Koper	sterk	Grond	onbekend	
	805	0-0,5	Barium, lood	sterk	Grond	onbekend	
	805	0,5-1,0	Lood	matig	Grond	onbekend	
F1A	823	0-0,5	Koper	sterk	Grond	onbekend	
	601, 606, 607, 624, 611	0,5-1,0	Koper, zink, pak	Matig tot sterk	Grond	Circa 9.000 m <sup>2</sup>	
H3	358	1-1,3	Zink	sterk	Grond	onbekend	
H4	236	0-0,5	Koper, zink	matig	Grond	onbekend	
H4-overig	1800, 1812, 1814-1820, 1822-1826	0-0,2	Minerale olie	sterk	Grond	Circa 8.500 m <sup>2</sup>	
	I1	1101	0-0,5	Lood	Sterk	Grond	onbekend
	I2	1216	0-0,5	Barium, lood, zink	Sterk	Grond	onbekend
	I3	1223	0-0,5	Lood	matig	Grond	onbekend
I3	1315, 1316, 1317, 1331	0,5-0,7	PAK	Matig-sterk	Grond	Circa 9.700 m <sup>2</sup>	
	I4	1416	0-0,5	Koper, zink	sterk	Grond	onbekend

I4	1418	0-0,3	Koper, zink	sterk	Grond	onbekend	
	Borchlandweg	1522	0-0,5	PAK	sterk	Grond	onbekend
