Datasheet 2018 gemeente Ouder Amstel

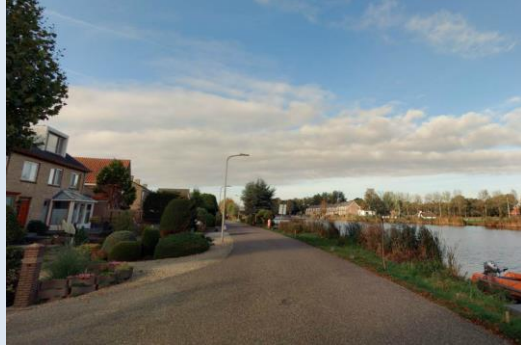
Naam: Achterdijk (1a) deel langs de Amstel
 Plaatsnaam: Ouderkerk aan de Amstel
 Wegtype: 5
 Ligging: BIBEKO
 Verkeersint.: <500
 Conditie: Gesloten verharding
 Oorzaak:

- Doodlopende weg
- Alleen bestemmingsverkeer
- Dijklichaam

Samenvatting	Doodlopende weg voor bestemmingsverkeer op een dijklichaam	
Beheersmaatregel	Monitoren + dagelijks onderhoud Opp 4.205,47 m ²	€ 1.000
Alternatief	N.v.t.	€ 0

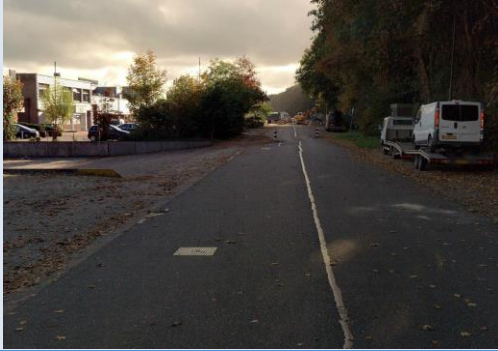
Naam: Ambachtenstraat (2) en Achterdijk-Polderweg
 Plaatsnaam: Ouderkerk aan de Amstel
 Wegtype: Bedrijventerrein
 Ligging: BIBEKO
 Verkeersint.: <2000
 Conditie: Rijbaan gesloten verharding, overig open verharding
 Oorzaak:

- Gemeentewerf
- Afvalinzameling
- Gevolgschade in B2 in verband met de functie van het gebied

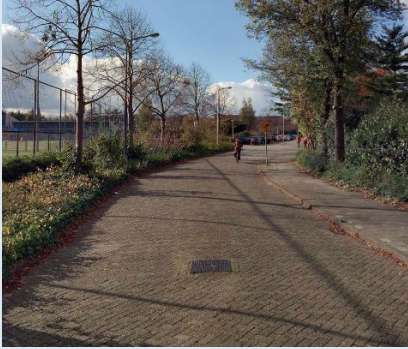
Naam: Biesbosch (7)
 Plaatsnaam: Duivendrecht
 Wegtype: 7
 Ligging: BIBEKO
 Verkeersint.:
 Conditie: Weinig tot geen schade aan de rijbaan en voetpaden
 Oorzaak:

Impact v	Kans →				Overwegingen / Toelichting			
	Slecht voorstelbaar	Mogelijk	Aannemelijk	Zeer waarschijnlijk				
Geen / licht	VBLGI				Beschouwen de gehele straat (wijkontsluitingsweg) <ul style="list-style-type: none"> • 2 Ongevallen zonder letsel (eenzijdig oorzaak niet bekend) • Snelheid V85 voldoet (25 km/uur) • Woensdag en zaterdag druk in verband met o.a. voetbal/jeugdpsychiatrie • Slechts 1x ernstige schade op parkeerstrook 			
Matig								
Ernstig								
Zeer Ernstig								
Overige aantekeningen					Samenvatting	Qua onderhoud nauwelijks schade		
<ul style="list-style-type: none"> • Wenselijke verbetering vanuit duurzaam veilig 						Beheersmaatregel	Monitoring en dagelijks onderhoud Opp 7.233,01 m ²	€ 2.500
							Alternatief	N.v.t.

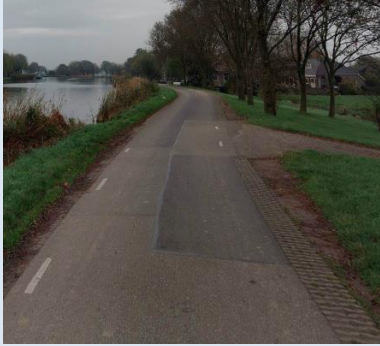
Naam: Binnenweg (9)
 Plaatsnaam: Ouderkerk aan de Amstel
 Wegtype: 4
 Ligging: BUBEKO
 Verkeersint.: < 500 mvt/etmaal
 Conditie: Ernstige randschade
 Oorzaak:

Impact v	Kans →				Overwegingen / Toelichting	
	Slecht voorstelbaar	Mogelijk	Aannemelijk	Zeer waarschijnlijk		
Geen / licht		GI			<ul style="list-style-type: none"> Conditie voorbij de molen richting Amsterdam is de conditie maatgevend 4x ongeval, 3x onbekend, 1x gewonde, oorzaak onbekend V85 = 35 km/uur voldoet Ontwikkeling in het gebied en daarmee de grootste zorg Grondtransport/landbouwverkeer Sluipverkeer politieschool Erftoegangsweg BUBEKO Leefbaarheid gerelateerd aan de fietsers (comfort, randschade, wegbreedte etc.) Veroorzakers schade komen voort vanuit Hoge Einde-Noord (gebruik en afmetingen landbouwverkeer) 	
Matig		VBL				
Ernstig						
Zeer Ernstig					<p>Samenvatting</p> <p>Weg met beperkt breedteprofiel en conditie met name bepalend voor fietsverkeer (comfort/veiligheid)</p>	
					<p>Beheersmaatregel</p> <p>Dagelijks onderhoud en monitoren Opp 8.788.25 m²</p> <p>€ 1.000</p>	
					<p>Alternatief</p> <p>N.v.t.</p> <p>€ 0</p>

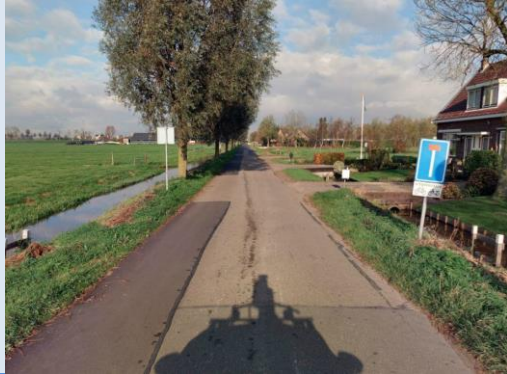
- Scheurvorming E2
- Randschade E3
- Doodlopend
- 60 km/h weg
- V85 – 54 km/h (voldoet)
- Geen ongevallen

Samenvatting Beheersmaatregel Alternatief	Ondanks de ernstige schade zijn de risico's van deze weg met dagelijks onderhoud te beheersen.	
	Dagelijks onderhoud en monitoring Opp 4.903,50 m ²	A-FR+INLG4_10% € 2.32
	N.v.t.

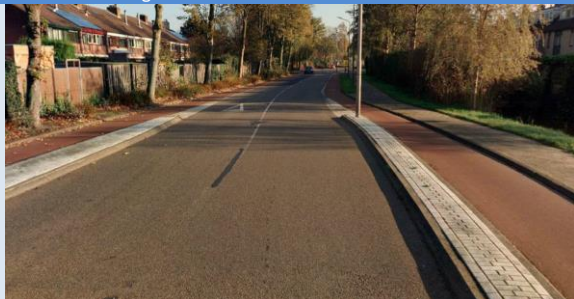
Naam: Machineweg (30)
 Plaatsnaam: Ouderkerk aan de Amstel
 Wegtype: 3
 Ligging: BIBEKO
 Verkeersint.:
 Conditie: Matige tot ernstige schade
 Oorzaak:

- Wordt gebruikt als ontsluitingsweg voor Ouderkerk
- In het geval van aanpassen duurzaam veilig inrichten/conform CROW-richtlijnen (nu uitstraling van 80km/h weg)

Alternatief	Planmatig onderhoud op lange termijn in combinatie met herinrichting.	E-HERST_100%EL € 28.61 A-FR5+DKLG € 37.39
--------------------	---	--

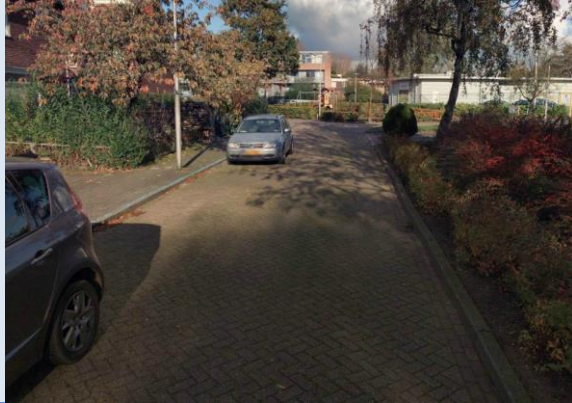
Samenvatting Beheersmaatregel Alternatief	Comfort weg in het geding door wegverzakking. Ernstige dwarsonvlakheid maatgevend.	
	Funderingsherstel bij Bandenlijn (Planmatig onderhoud) Opp 2.868,68 m ²	E-HERST+FUNV_EL €55.01
	Tot aan het midden van de rijweg alles eruit. Rijbaan en banden herstellen.	E-GEDHRST_50%EL € 13.42

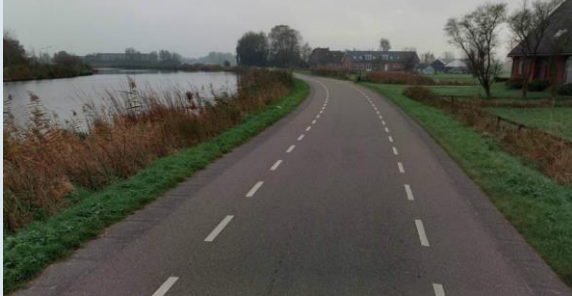
Impact ↓ v	Kans →				Overwegingen / Toelichting			
	Slecht voorstelbaar	Mogelijk	Aannemelijk	Zeer waarschijnlijk				
Geen / licht	V B L G I				- 60km/h - V85 ligt tussen de 51 en 57km/h (voldoet) - Ongelukken: 2 (enkel schade) - Gewichtsbeperking 45 ton - Verzakking [stukje dagelijks onderhoud] - Redelijk egale rijbaan (goed) - Dijkverbetering door Waternet.			
Matig								
Ernstig								
Zeer Ernstig								
	Overige aantekeningen - Mogelijk glasvezellegging in het buitengebied.				Samenvatting	Conditie is goed. Enkele verzakkingen.		
					Beheersmaatregel	Dagelijks onderhoud en monitoren		A-SCHEUREN VULLEN
					Alternatief	N.v.t.

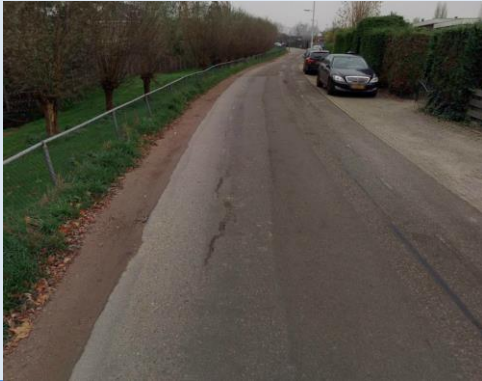
Impact ↓ ↑	Kans →				Overwegingen / Toelichting	
	Slecht voorstelbaar	Mogelijk	Aannemelijk	Zeer waarschijnlijk		
Geen / licht				V	Ronde Hoep Oost wordt binnen de bebouwde kom projectmatig meegenomen. Dijkverbetering door Waternet. In 2019: Complete reconstructie	
Matig		BL	G	I		
Ernstig					Samenvatting	
Zeer Ernstig					Beheersmaatregel	Opp 4.226,88 m ²
Overige aantekeningen					Alternatief	Dagelijks onderhoud en monitoren
- Inclusief wijkverbetering door waternet. - Handhavingstraject

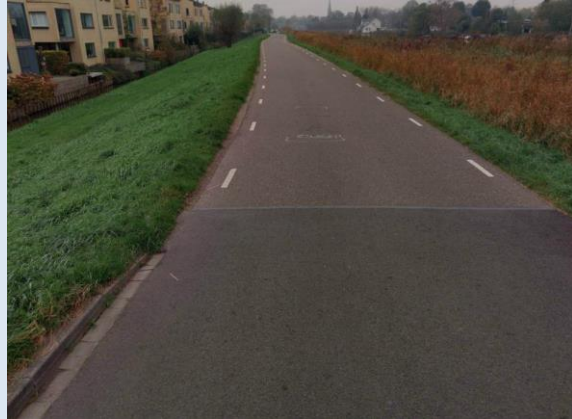
Samenvatting	Afgelopen jaar groot gedeelte geasfalteerd en rijweg ziet er goed uit.	
Beheersmaatregel	Dagelijks onderhoud en monitoren Opp 5.314,33 m ²	A-SCHEUREN VULLEN € 1.84
Alternatief	N.v.t.

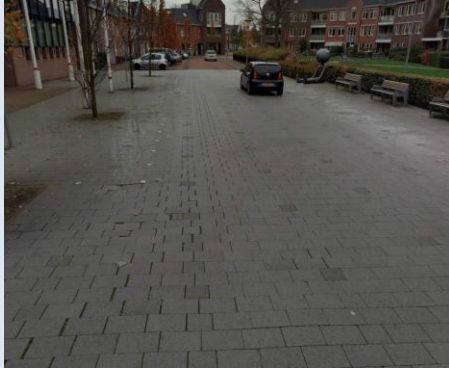
Klachten, hoge snelheid ervaren, glad ervaren	
<ul style="list-style-type: none"> - Verkeersonveilige situatie wegvak tegenover het gemeentehuis. - Dwarsonvlakheid E3 als gevolg van riolering [blijft hangen en zettingsgevoelig] - Oneffenheden E3 - Voegwijdte M2 - Twee ongevallen [invalidevoertuig met personenauto en vast object] - Veel klachten [gladheid] - Inrichting is onduidelijk [lijkt een voetpad] - Terrasnoppen gevaarlijk - Nabijheid van verzorgingstehuis 	
Samenvatting	Verkeersonveilige situatie, voornamelijk tegenover het gemeentehuis. Dwarsonvlakheid, oneffenheden en voegwijdte matig tot ernstig. Veel klachten en inrichting is onoverzichtelijk.
Beheersmaatregel	Planmatig onderhoud [materialisering en inrichting] Opp 3.065,61 m ² <div style="float: right;"> E-OPH+HERST_BS € 43.69 E-OPH+HERST_SB € 69.56 </div>
Alternatief	Sierbestrating steensoort gebruikten met meer stroefheid

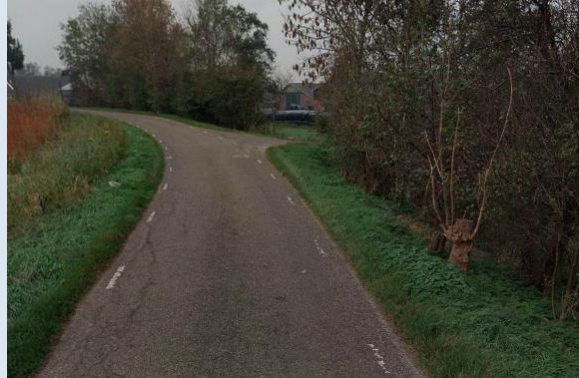
Aansluitend op Ronde Hoep Oost
[meer scheurvorming, mogelijk door landbouwverkeer]

- Waverbrug heeft een belasting van 9 ton.
- Rafeling, Craquelé en randschade
- Snelheid 60km/h
- V85: 67 km/h aan het einde van de weg.
- Overzichtelijke weg
- Meerdere ongevallen maar niet directe relatie tot conditie/inrichting.
- Dijkverbetering door Waternet.

Samenvatting
Rafeling, Craquelé en randschade aanwezig. Weg is onderhoud behoevend. Afstemming met dijkverbetering noodzakelijk.

Alternatief
Dagelijks onderhoud A-FR+INLG4_10% € 3.32

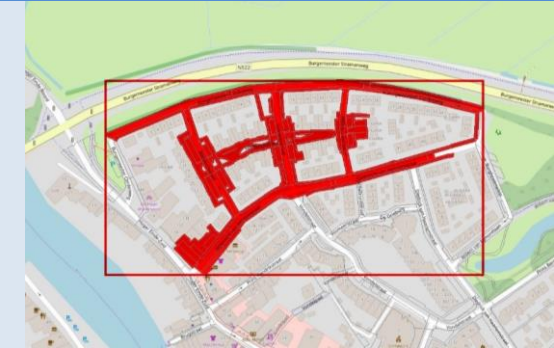
Naam: Gijsbrecht van Amstelkwartier (57)
 Plaatsnaam: Ouderkerk aan de Amstel
 Wegtype: Woonstraat
 Ligging: BIBEKO
 Verkeersint.:
 Conditie: Goed
 Oorzaak:

Impact v	Kans →				Overwegingen/ Toelichting		
	Slecht voorstelbaar	Mogelijk	Aannemelijk	Zeer waarschijnlijk			
Geen/licht	VBLGI				<ul style="list-style-type: none"> Hele gebied in 2012/2013 uitgevoerd 		
Matig							
Ernstig							
Zeer Ernstig					<p>Samenvatting</p> <p>Beheers-Maatregel</p> <ul style="list-style-type: none"> Dagelijks onderhoud Opp. 9.393,32 m² 		
Overige aantekeningen					Alternatief	N.v.t.

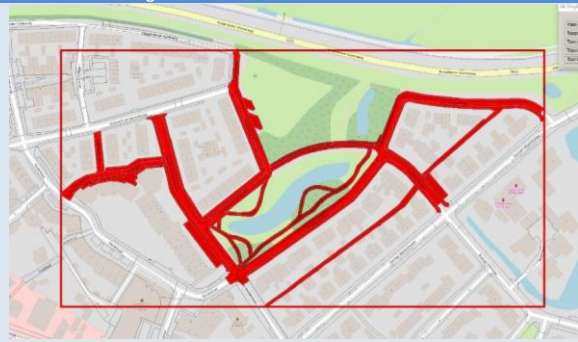
Naam	Gebied Prins Bernhardpark en omgeving (58b)
Plaatsnaam	Ouderkerk aan de Amstel
Wegtype	Woonstraat
Ligging	BIBEKO
Verkeersint.	
Conditie	Goed
Oorzaak

Impact	Kans →				Overwegingen/ Toelichting	
	Slecht voorstelbaar	Mogelijk	Aannemelijk	Zeer waarschijnlijk		
Geen/ licht	VBLGI				<ul style="list-style-type: none"> Groot onderhoud uitgevoerd in 2014 Duurzaam/veilig (minimaal) 	
Matig						
Ernstig						
Zeer Ernstig						
Overige aantekeningen					Samenvatting	
					Beheers-Maatregel	<ul style="list-style-type: none"> Dagelijks onderhoud Opp. 7.350,05 m²
					Alternatief	N.v.t.

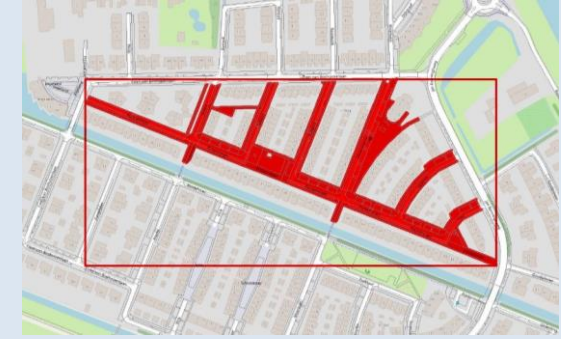
Naam: Gebied Purperreiger (61)
 Plaatsnaam: Ouderkerk aan de Amstel
 Wegtype: Woonstraat
 Ligging: BIBEKO
 Verkeersint.:
 Conditie: Matig tot ernstige schade
 Oorzaak:

Impact v	Kans →				Overwegingen/ Toelichting		
	Slecht voorstelbaar	Mogelijk	Aannemelijk	Zeer waarschijnlijk			
Geen/licht	BLG	V			<ul style="list-style-type: none"> • Problemen met riolering wegens zettingen • Overhangend groen • Meldingen van bewoners i.v.m. verzakkingen (imago) • Straatwerk niet egaal verzakt, hetgeen leidt tot onveilige situaties (veiligheid) • Kwaliteit materiaal onder de maat (imago) 		
Matig		I					
Ernstig							
Zeer Ernstig					<p>Samenvatting</p> <p>Beheers-Maatregel</p> <ul style="list-style-type: none"> • Dagelijks onderhoud • Opp. 12.876,88 m² 		
Overige aantekeningen					Alternatief	N.v.t.

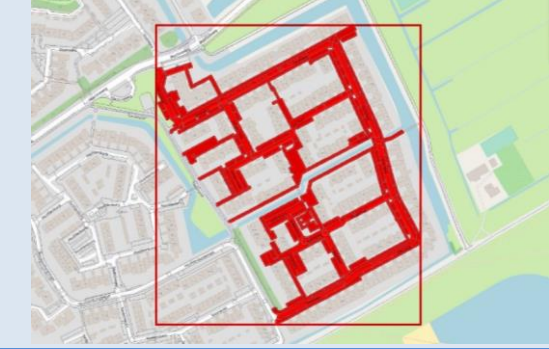
Naam: Gebied Hoofdenburg (70b)
 Plaatsnaam: Ouderkerk aan de Amstel
 Wegtype: Woonerf
 Ligging: BIBEKO
 Verkeersint.:
 Conditie: Matige schade
 Oorzaak:

Impact v	Kans →				Overwegingen/ Toelichting		
	Slecht voorstelbaar	Mogelijk	Aannemelijk	Zeer waarschijnlijk			
Geen/licht	VBLG	I			<ul style="list-style-type: none"> Zettingsgevoelig. Oneffenheden rondom inspectieputten. Materiaal verouderd (Imago) 		
Matig							
Ernstig							
Zeer Ernstig					<p>Samenvatting</p> <p>Beheers-Maatregel</p> <ul style="list-style-type: none"> Dagelijks onderhoud Opp. 17.234,20 m² 		
Overige aantekeningen					Alternatief	N.v.t.

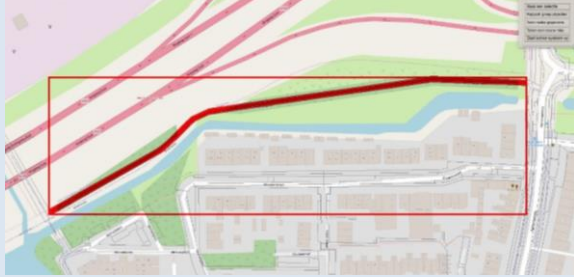
Naam: Fietspad rijksweg A10 (76)
 Plaatsnaam: Ouderkerk aan de Amstel
 Wegtype: Fietspad
 Ligging: BUBEKO
 Verkeersint.:
 Conditie: Goed
 Oorzaak:

Impact	Kans →				Overwegingen/ Toelichting		
	Slecht voorstelbaar	Mogelijk	Aannemelijk	Zeer waarschijnlijk			
Geen/licht	VBLGI				<ul style="list-style-type: none"> Drukke fietsroute 		
Matig							
Ernstig							
Zeer Ernstig					<p>Samenvatting</p> <p>Beheers-Maatregel</p> <ul style="list-style-type: none"> Dagelijks onderhoud Opp. 1.160,97 m² 		
Overige aantekeningen					Alternatief	N.v.t.

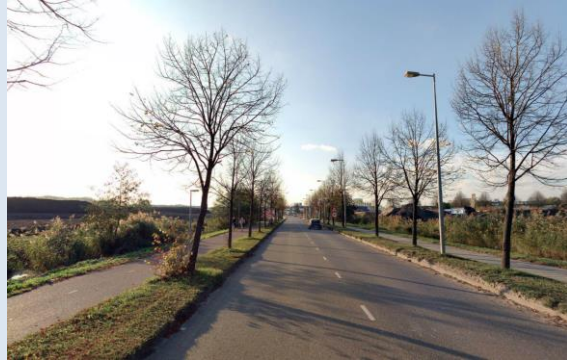
Naam Stationsweg (99)
 Plaatsnaam Duivendrecht
 Wegtype
 Ligging BIBEKO
 Verkeersint.
 Conditie Rijbaan is goed. Fietspad heeft last van wortelopdruk, ernstige rafeling en randschade
 Oorzaak

Impact ↓ v	Kans →				Overwegingen/ Toelichting	
	Slecht voorstelbaar	Mogelijk	Aannemelijk	Zeer waarschijnlijk		
Geen/licht	V(rb) BLGI		V(fp)		<ul style="list-style-type: none"> • Valt in de ontwikkeling van de nieuwe kern. De gemeente is verantwoordelijk voor het beheer en onderhoud • Er komt mogelijk een (tijdelijke) busterminal (transferium) ten noorden van de Stationsweg (vanuit Amsterdam) • Beheer en onderhoud Holterbergweg (aansluiting) valt onder V&R Amsterdam • 50km weg, geen ongelukken bekend • Fietspad: Randschade & Stelconplaten bij grondbank (V) 	
Matig					Samenvatting	
Ernstig						
Zeer Ernstig					Beheersmaatregel	Dagelijks klein onderhoud Opp. 11.532,89 m ²
Overige aantekeningen Als gebruik van gebied veranderd het gebruik van het voetpad nader analyseren. Mogelijk toename aantal voetgangers.					Alternatief	N.v.t.

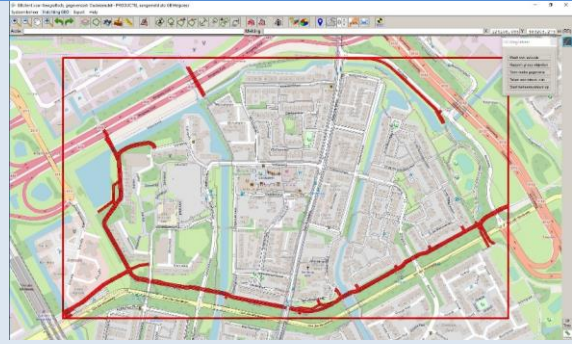
Overige aantekening
 Fietspad wordt als sociaal onveilig ervaren door beplanting en verlichting.
 Verlichting in tunnel ontbreekt.

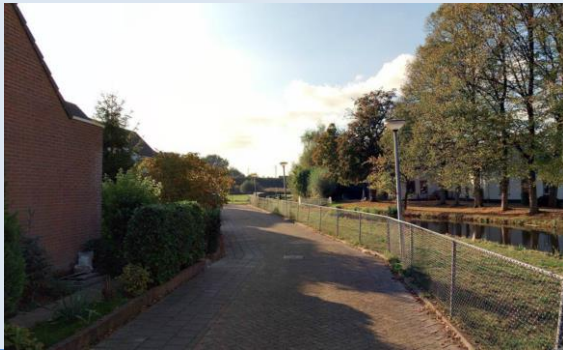
Naam Rijksstraatweg (38b)
Plaatsnaam Duivendrecht
Wegtype Woonstraat zijstraat van Rijksstraatweg
Ligging BIBEKO
Verkeersint. < 100
Conditie Matige schade
Oorzaak

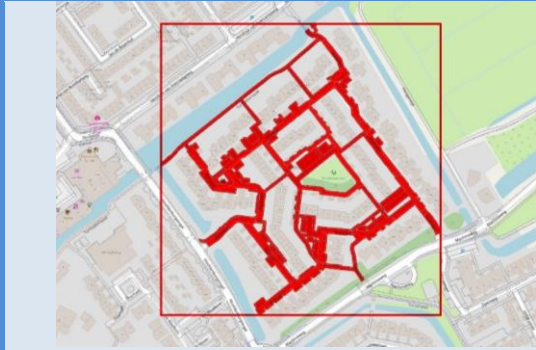
Naam Gebied Sluisvaart (108)
Plaatsnaam Ouderkerk aan de Amstel
Wegtype Woonstraat
Ligging BIBEKO
Verkeersint. < 500

Conditie Matige schade

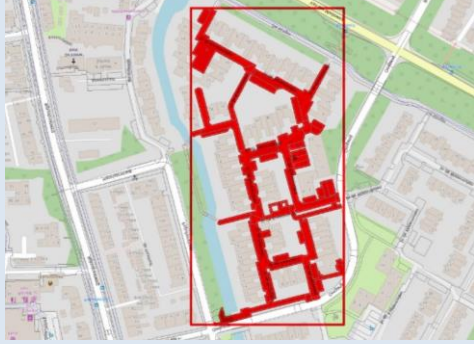
Naam Gebied In de Korenmolen (109)
Plaatsnaam Duivendrecht
Wegtype
Ligging BIBEKO
Verkeersint.
Conditie Matige schade
Oorzaak

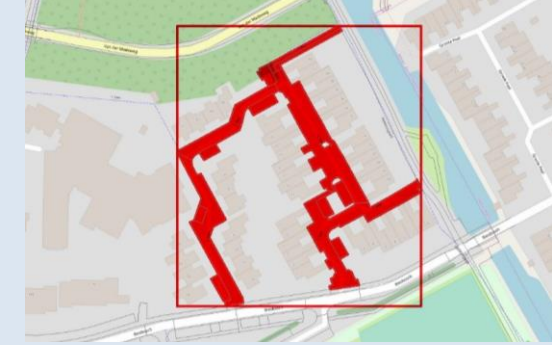
Naam 't Ven (110)
Plaatsnaam Duivendrecht
Wegtype Woonstraat
Ligging BIBEKO
Verkeersint. < 200

Conditie Geen schade
